Wolhusen, Werthenstein,
Ruswil, Malters, Littau, Emmen

Gefahrenkarte Kleine Emme

Technischer Bericht

Projekt 21024

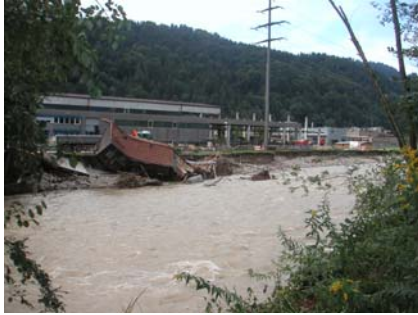
Das Hochwasser im August 2005 verursachte nicht nur gewaltige Schäden durch Überschwemmungen und Murgänge, sondern auch die Ufererosion erreichte ungeahnte Ausmasse (siehe Abbildung 5 bis Abbildung 7). Die erodierten Ufer lagen dabei nicht immer an offensichtlichen Problemstellen wie Aussenkurven oder Abstürzen, sondern auch an geraden Gerinneabschnitten, die auf den ersten Blick keine Angriffspunkte für Erosionen bieten.

Abbildung 5: Durch Ufererosion zerstörter Schuppen in Schachen

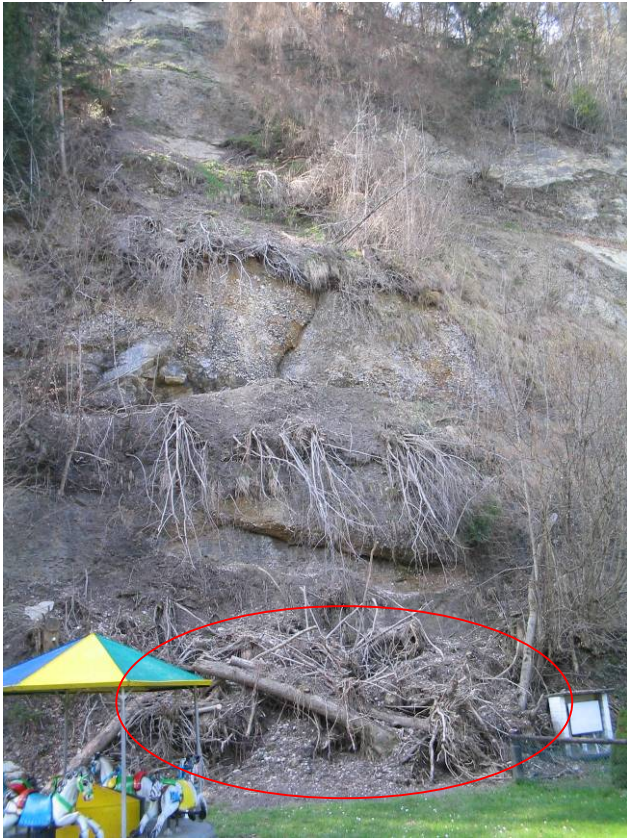
Foto Wo1: Bad
Mitsamt Bäumen abgerutschtes Lockergestein am Hangfuss lagert hinter dem Kinderspielplatz.

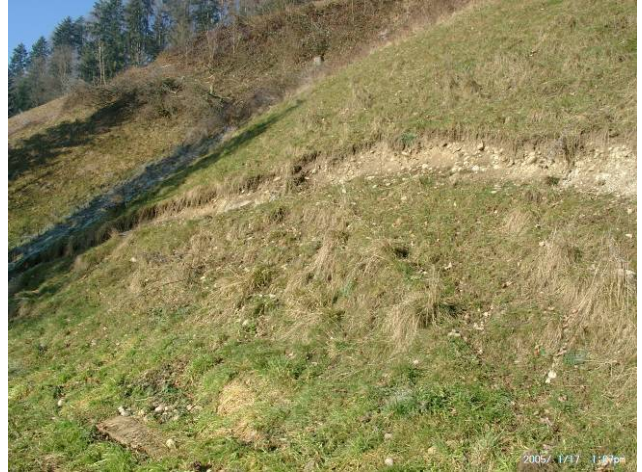
Foto Wo5: Kommetsrüti
Risse im Lockergestein im S' Hang Kommetsrüti

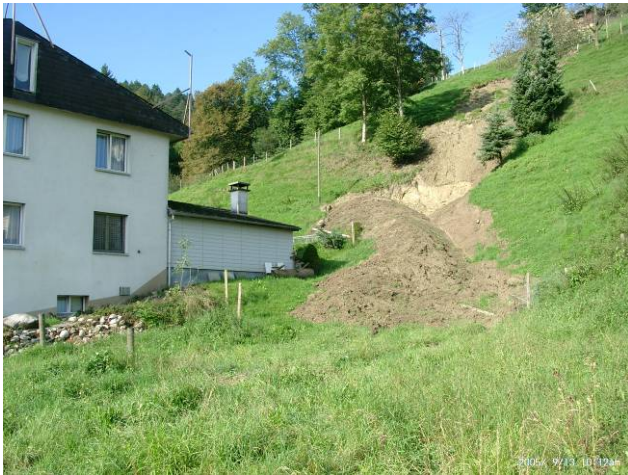
Foto Wo6: Kommetsrüti
Unwetter 2005: Hangmure bei Hinter Kommetsrüti. Der Ausbruch ging bis auf den Fels hinunter. Als Notmassnahme wurde ein kleiner Ablenkdammer errichtet.

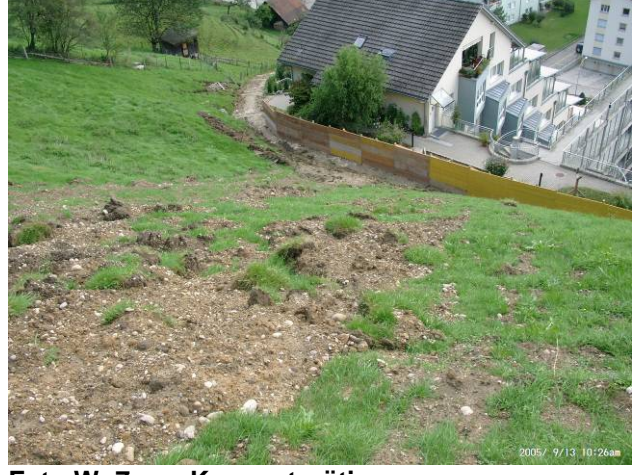
Foto Wo7: Kommetsrüti
Unwetter August 2005: Hinter den Terrassenhäusern wurden als Notmassnahme Bretterpallisaden zum Schutz vor den Hangmuren errichtet.

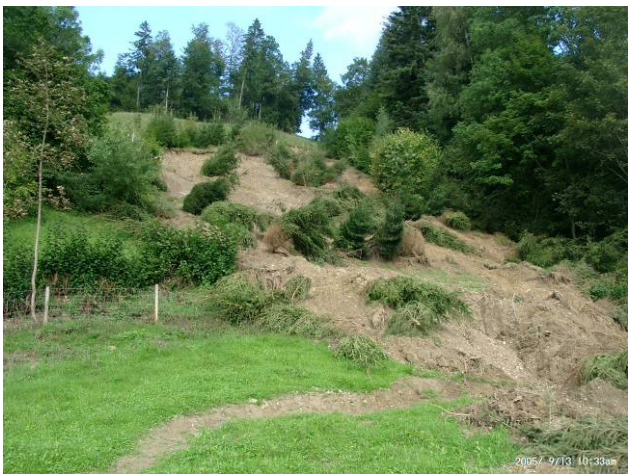
Foto Wo8: Kommetsrüti, Kote ca. 670
Unwetter August 2005: Hangmurenausbruch in einer Baumschule.

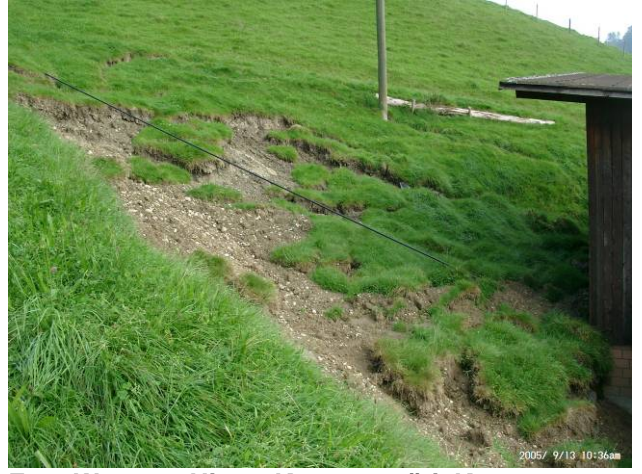
Foto Wo9: Hinter Kommetsrüti, Kote ca. 620
Unwetter August 2005: Eine Stall wurde durch eine Spontanrutschung getroffen

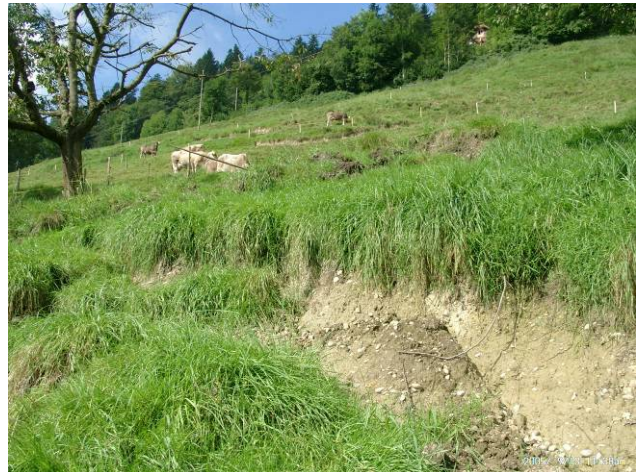
Beim Unwetter vom August 2005 ereigneten sich im Hang Kommetsrüti mehrere spontane Hangausbrüche. Aus einer am Areal der Baumschule ausgebrochenen Hangmure floss Erdmaterial bis zu den Terrassenhäusern ab. Als Sofortmassnahme wurde bergseits eine Bretterpallisade angebracht. Im Bereich Mittler Kommetsrüti bildeten sich grosse Risse im Lockergestein, wobei das Erdreich teilweise um mehrere Meter versetzt wurde (Anhang 1A Fotos W12 und W13).

Foto Wo13: Mittler Kommetsrüti
Unwetter August 2005: Der ganze Hang ist von neune Rissen durchsetzt

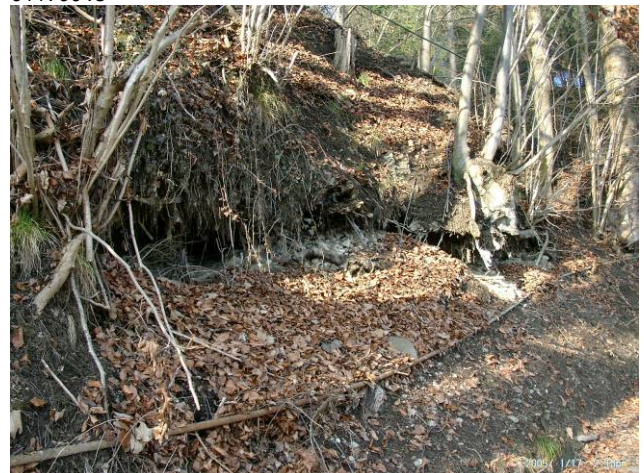
Foto Wo16: N' Kommetsrüti
Risse im Hang oberhalb des Fuswegs.

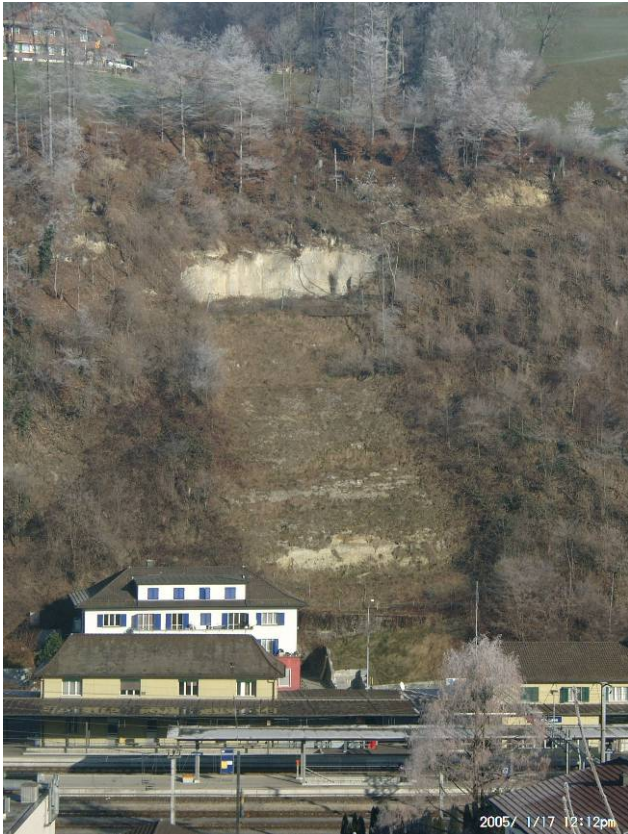
- Mai 1999 Unmittelbar nördlich des Bahnhofs, auf der gegenüberliegenden Seite der Kantonsstrasse, ereignete sich ein Hangmurenausbruch, welcher auch Felsblöcke aus dem Untergrund mitriss. Die Erd- und Felsmassen trafen ein Wohn- und Geschäftshaus mit einem Restaurant im Erdgeschoss – und auch die Strasse war betroffen.

Foto Wo21: N' Bhf Wohlhusen, Kote ca. 610-560
Rutschung vom Mai 1999. Bei dem Ereignis wurde neben einem Parkplatz auch das Haus Roos (weiss) von den Gesteins- und Erdmassen getroffen. Auch das Bahnhofsgebäude war bedroht. Die Kantonsstrasse musste vorübergehend gesperrt werden.

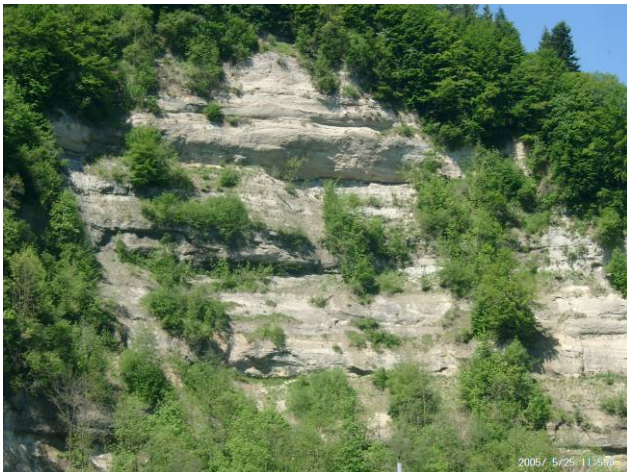
Foto Wo25: Felswand N' Bad
Felswand mit massiven überhängenden Sandsteinbänken. Die Felswand steht am Westufer der Kleinen Emme. Abbrechende Gesteinsmassen stürzen in den Fluss. Als Restgefährdungsszenario wäre bei einem grossen Ausbruch (Felssturz) eine Aufstauung des Flusses denkbar.

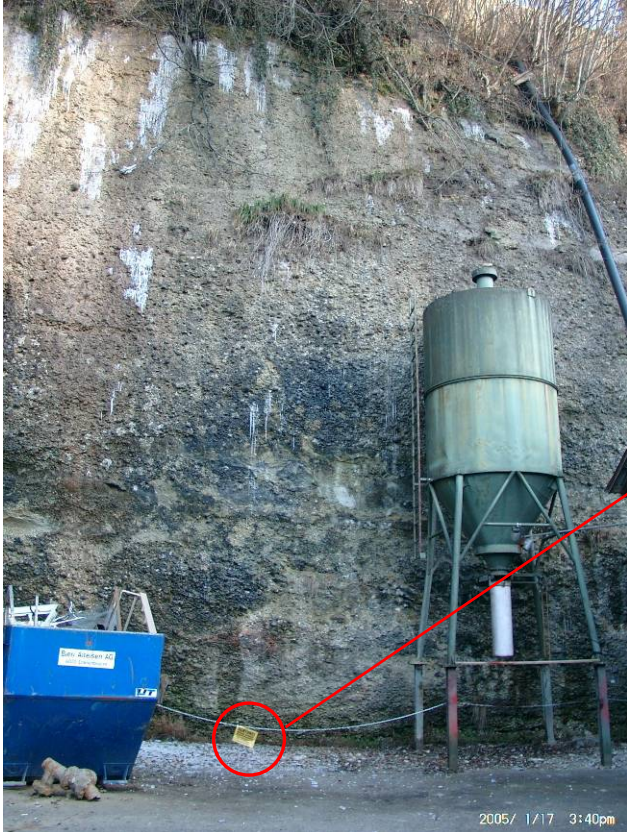
Foto Wo29: Felswand S' Fleuweid
Steinschlag- und Eissturznefahr aus der Nagelfluhfelswand hinter dem Sanitargeschaft Renggli Jost AG

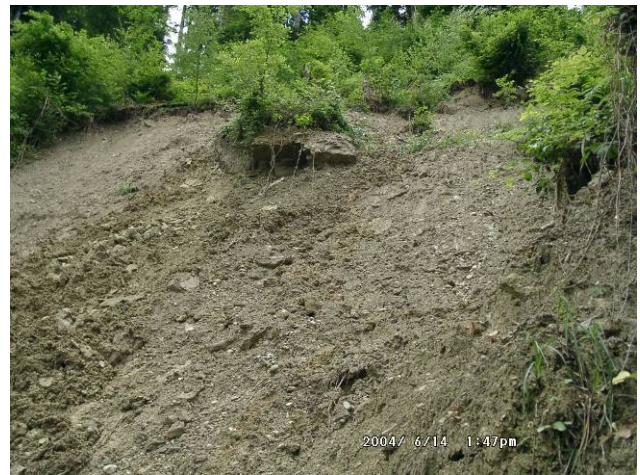
Foto We2: Langnauer Wald, Kote ca. 620 m ü. M.
Ausbruchsstelle einer grossen Hangmure vom Frühjahr 2004.

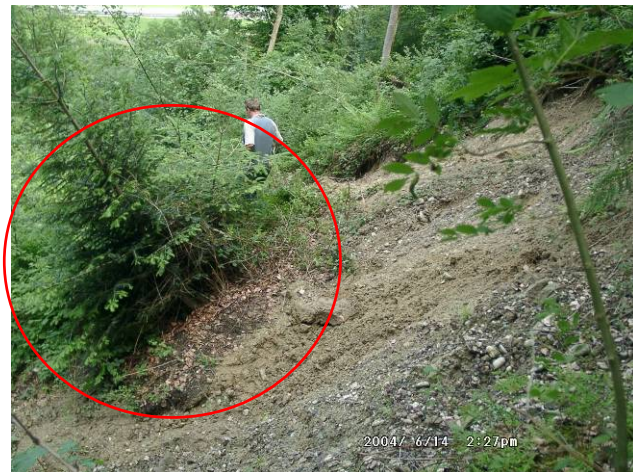
Foto We3: Langnauer Wald, Ängelgraben, Kote ca. 620 m ü. M.
Nach der Hangmure rutschten immer wieder einzelne Erdschollen nach (Kreis).

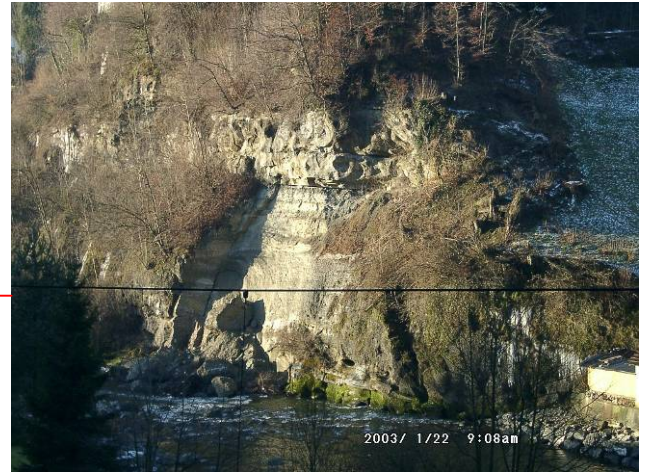
Foto We20: Klosterkirche Werthenstein
Januar 2003: Ausbruchsstelle eines Felsausbruches vom Januar 2003. Das im Fluss abgelagerte Sturzmaterial wurde bereits weggebaggert.

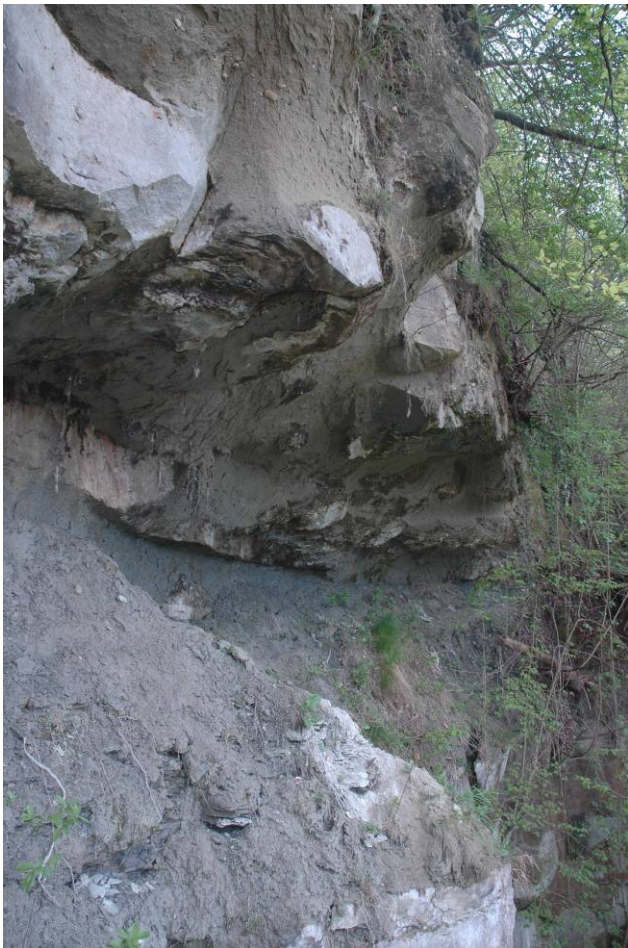
Direkt oberhalb der Kirche ist ein Felsturm durch eine steil stehende, wandparallel verlaufende Kluft rückseitig vom Felsverband getrennt (Öffnungsweite ca. 30-40 cm). Innerhalb der Kluft ist ein altes Rissiegel (Alter unbekannt) angebracht, der bis auf einige Haarrisse unversehrt ist. Am Fuss wittert der etwas weichere mergelige Sandstein leicht zurück.

Foto We20a: Felswand unterhalb Klosterkirche
6.5.2006: Überhang unterhalb der Kirchenmauer

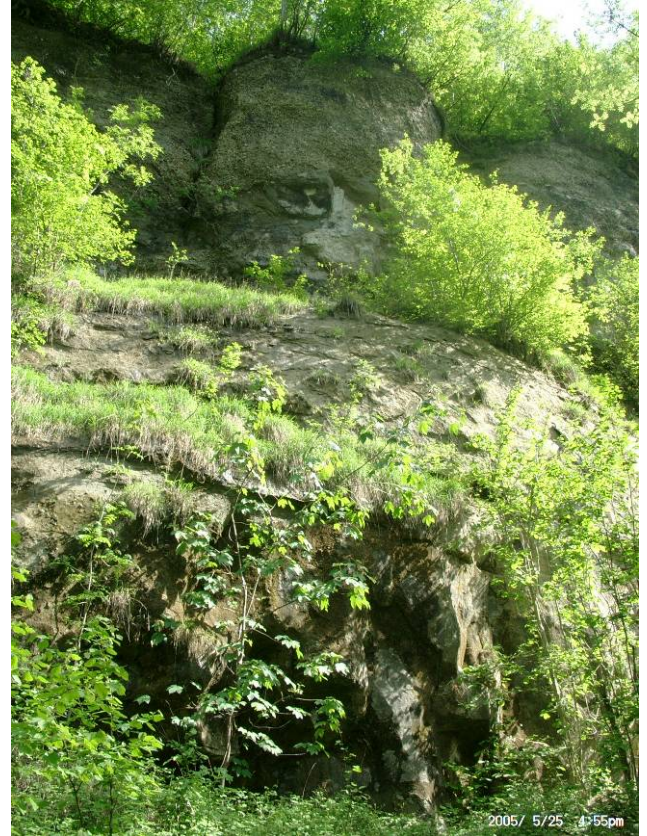
Foto We22: Wanderweg S' Badhus
Der Fels besteht vorwiegend aus wechsellagernden Sandstein- und Nagelfluhbänken. Steinschlag- und Kleinblockschlag sind häufig zu erwarten.

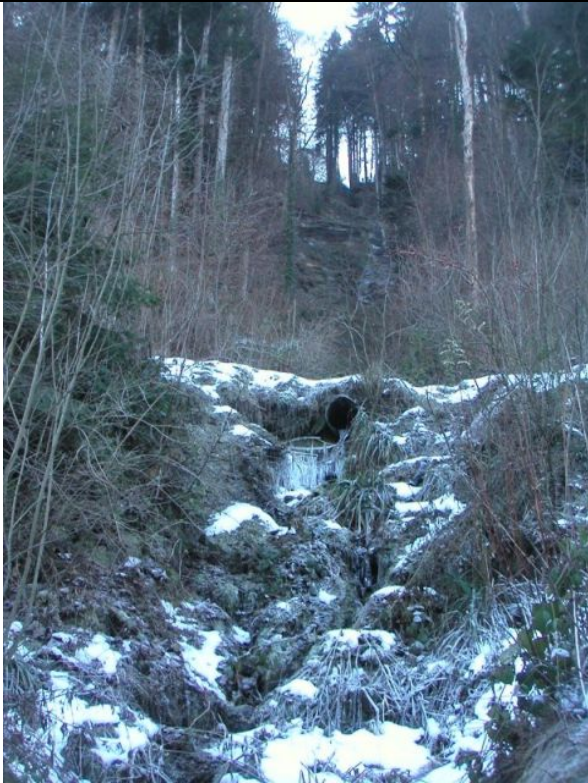
Foto 05.01.05_75
Ängelgraben, südlich Langnau. Steil fallendes Gerinne und enger Durchlass

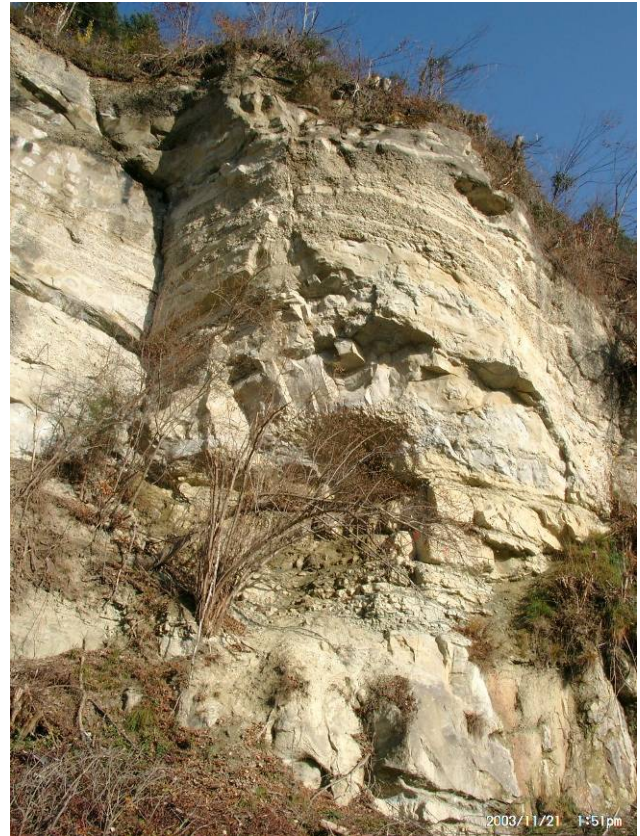
Foto R12: Felswand Dietenei
Die Mergelschichten am Fuss des Felsturms wittern rasch heraus, es entsteht ein Überhang. Eine steilstehende wandparallele Kluft hinterschneidet den Felsturm teilweise.

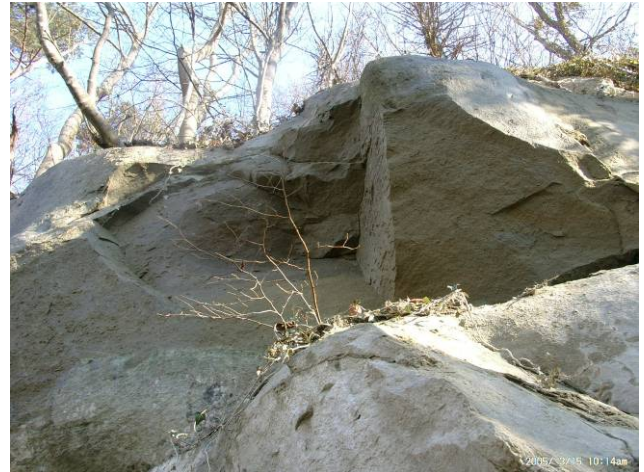
Foto R16: Felswand W' Muffehus
Ausbruchsstelle des Blockschlages vom März 2005

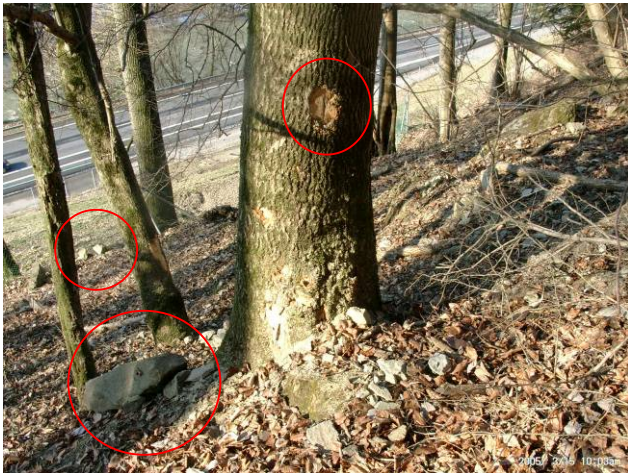
Beim Blockschlag vom Frühjahr 2005 (siehe Kapitel "bekannte Ereignisse", Fotobericht) blieb der grösste Teil des Sturzmaterials im bewaldeten Hangabschnitt liegen. Ein Kleinblock gelangte jedoch bis zum Hangfuss und hinterliess im Wiesenhang deutliche Einschlagspuren, die auf Sprungweiten von 2-5 m hindeuten. Die Tiefe der Blockschlagspuren sind entlang dem gesamten Hang ähnlich, was darauf hinweist, dass beim Sturz über die Weise keine wesentliche Änderung der kinetischen Energie stattfand. Der Kleinblock stürzte gegen den Zaun bergseits der Parallelstrasse und riss diesen um.

Foto R17: Steiler Hang unterhalb Felswand W' Muffehus
Baumtreffer.
Die meisten Steine und Blöcke des Ausbruchs sind auf der Transitstrecke liegen geblieben

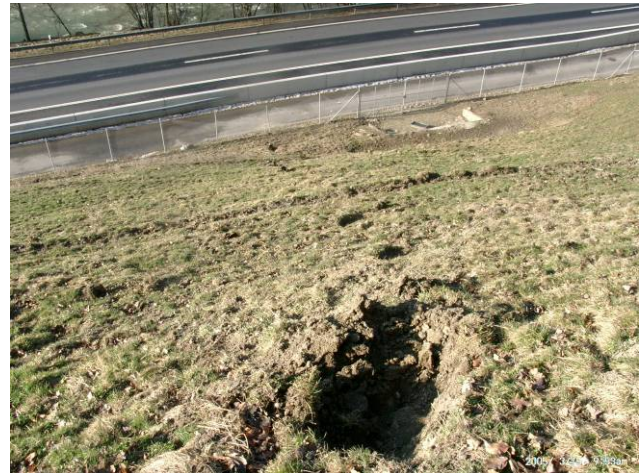
Foto R18: Unterhalb Felswand W' Muffehus
Ein einzelner Kleinblock stürzte über die Wiesenböschung bis zur Strasse.
Die Einschlagtrichter haben Abstände von 2 bis 5 m.

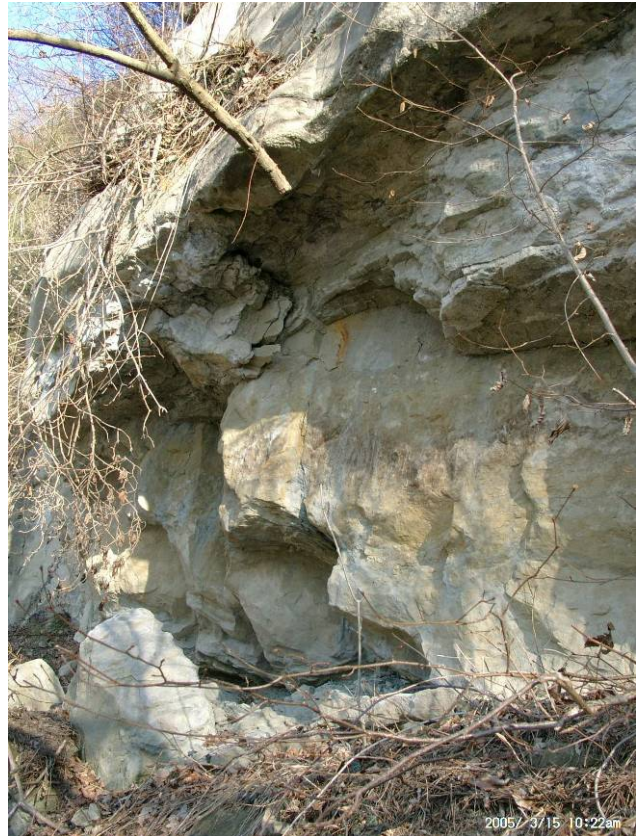
Foto R20: Felswand W' Muffehus
Unweit W' der Ausbruchsstelle vom März 2005 ist der Fels sehr zerrüttet. Grosse Überhänge, grosse abgebrochene Felspartien liegen instabil am Wandfuss. Unterhalb folgt direkt der steile Hang mit dem Weg und der Kantonsstrasse am Hangfuss. Sehr gefährlicher Bereich!

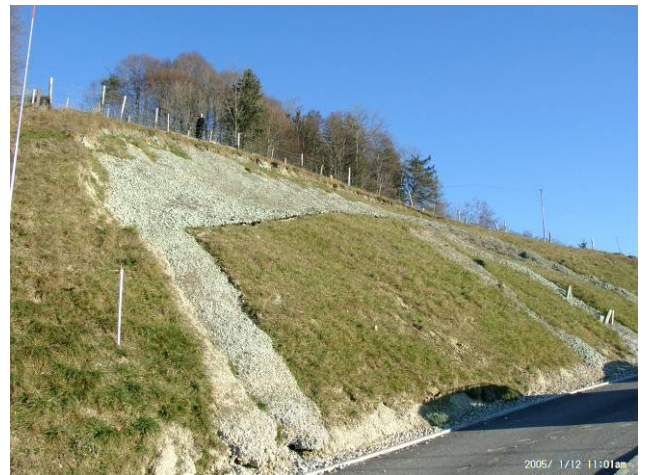
Foto M4: Siedlungsgebiet Halde
Januar 2005: Böschungsbruch an der neu angelegten Zufahrtsstrasse.

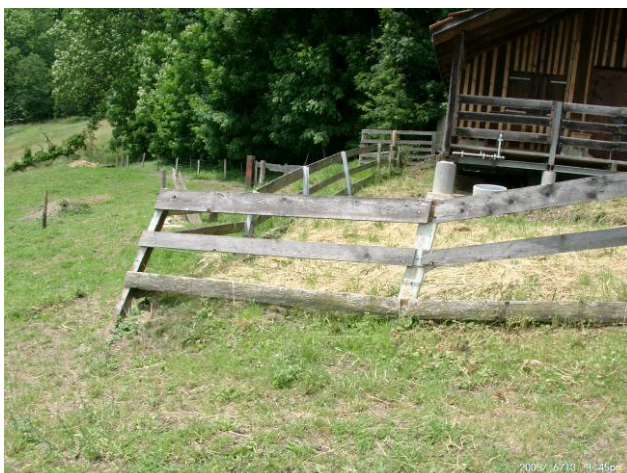
Foto M5: Siedlungsgebiet Halde
Im Anrissbereich der Rutschung wird ein Lattenzaun auseinandergezogen

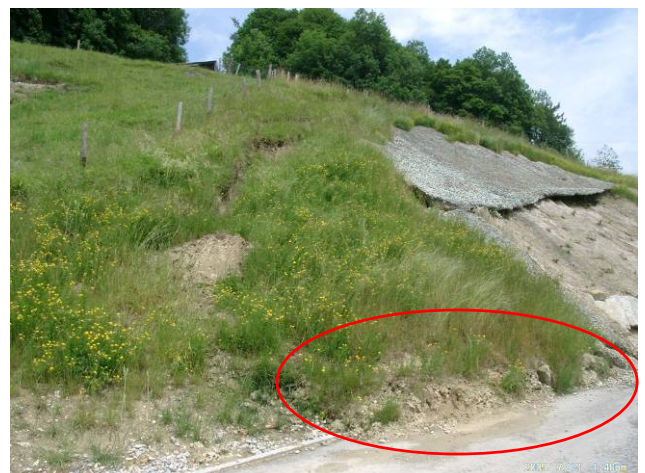
- 2005 Im Frühjahr 2005 brach die Böschung erneut ein, wobei sich das abgerutschte Material teilweise auf die Strasse ergoss. Die am Ost- und Westende des Böschungsbogens angebrachten Sickerbetonriegel wurden einige dm über den Strassenrand geschoben.
- März 2005 Ca. 20 bis 30 m oberhalb der Strasse wurden frische, in etwa 2 dm breite Risse im Boden festgestellt. Diese verlaufen direkt unterhalb der Stallung.
- April 2005 Eine erneute Begehung des Rutschgebiets hat gezeigt, dass sich die Risse im Boden unterhalb der Stallung erneut aufgeweitet haben.

Foto M6: Siedlungsgebiet Halde
Juni 2005: Die Böschung ist weiter abgesackt, Erdmaterial rutschte in die Strasse hinein.

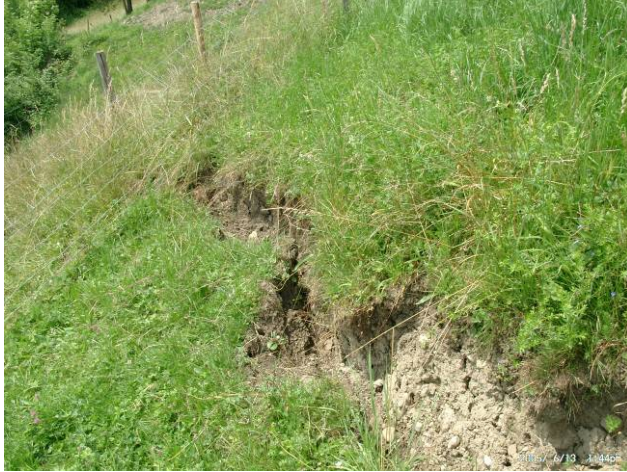
Foto M7: Siedlungsgebiet Halde
Anriss im oberen Teil der Rutschung

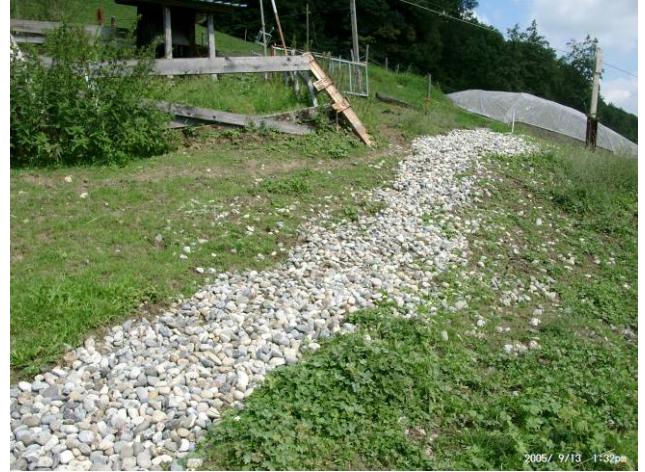
Foto M8: Siedlungsgebiet Halde
Im oberen Teil wurden die Risse teilweise mit Sickerkies saniert.

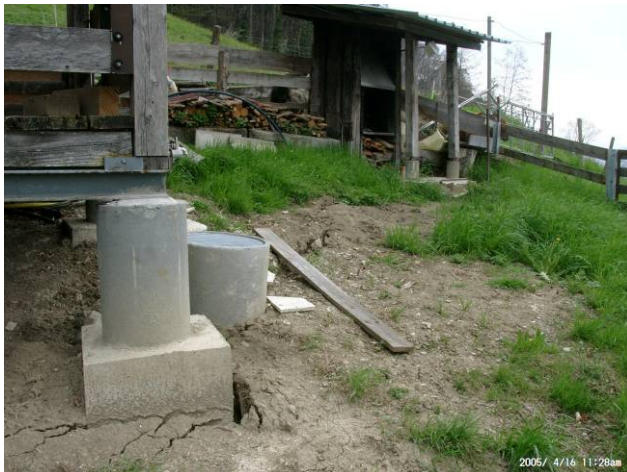
Foto M9: Siedlungsgebiet Halde
Riss vor der Stallung, 16. April 2005

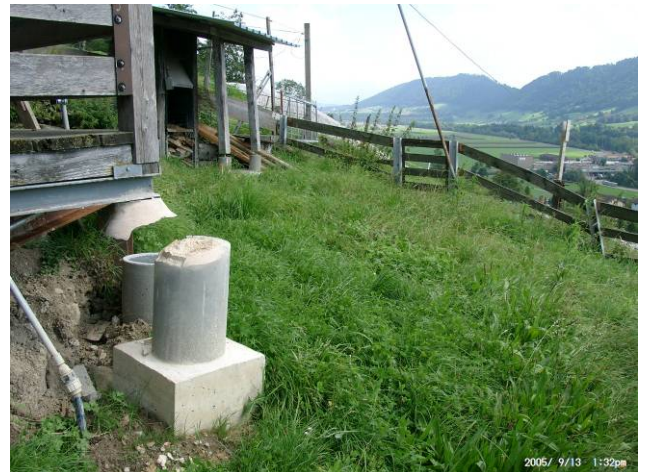
Foto M10: Siedlungsgebiet Halde
13. September 2005: Der Betonpfeiler ist abgebrochen und hat sich deutlich hangabwärts bewegt.

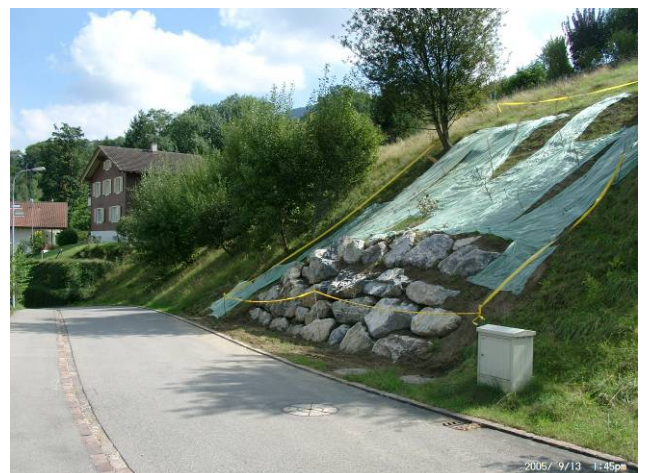
Foto M12: Geissbühl, Malters
Frisch sanierter Hangausbruch der Strassenböschung bei Geissbühl nach den Starkniederschlägen August 2005.

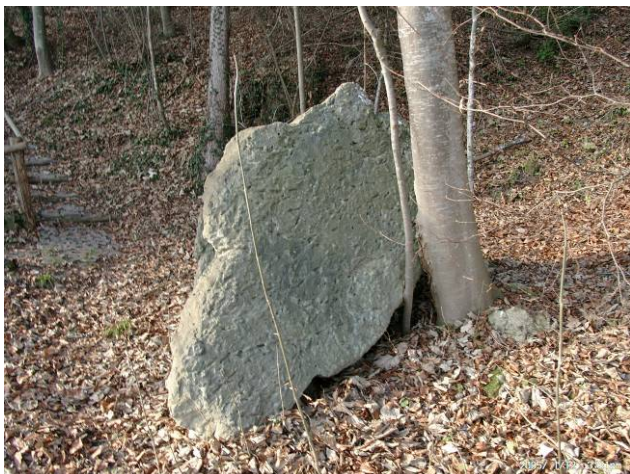
Foto M13: Schwyzerhüsli, Kote ca. 640
Frischer Sturzblock direkt hinter der Liegenschaft Schwyzerhüsli
