Wolhusen, Werthenstein,
Ruswil, Malters, Littau, Emmen

Gefahrenkarte Kleine Emme

Technischer Bericht

Projekt 21024

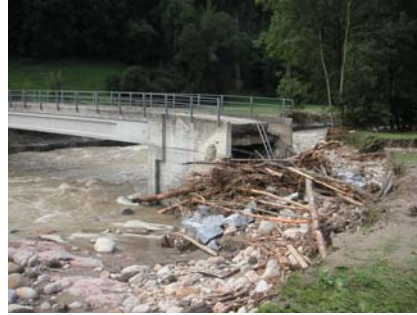
Abbildung 6: Um den Wasser-Massen mehr Raum zu geben, vergrösserte die Kleine Emme oberhalb von Wolhusen durch Ufererosion ihr Bett

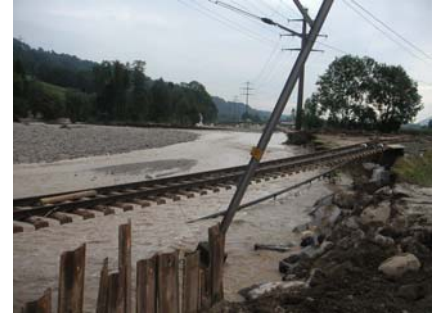
Abbildung 7: Bei Malters schuf sich die Kleine Emme ein neues Bett und zerstörte 80m vom ursprünglichen Lauf entfernt die SBB-Trasse

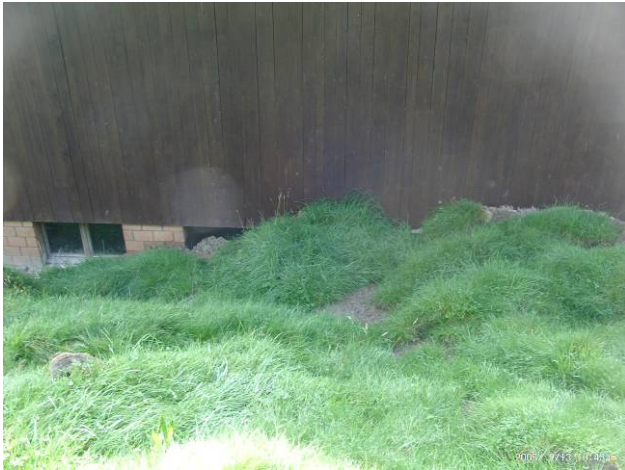
Foto Wo10: Hinter Kommetsrüti, Kote ca. 620
Das abgerutschte Erdmaterial lagerte sich an der Rückseite des Stalles an

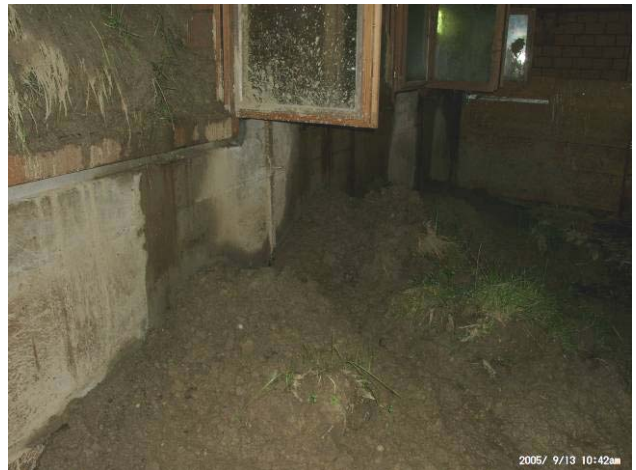
Foto Wo11: Hinter Kommetsrüti, Kote ca. 620
Das Murmaterial drückte teilweise durch die offenen Fenster in den Stall hinein.

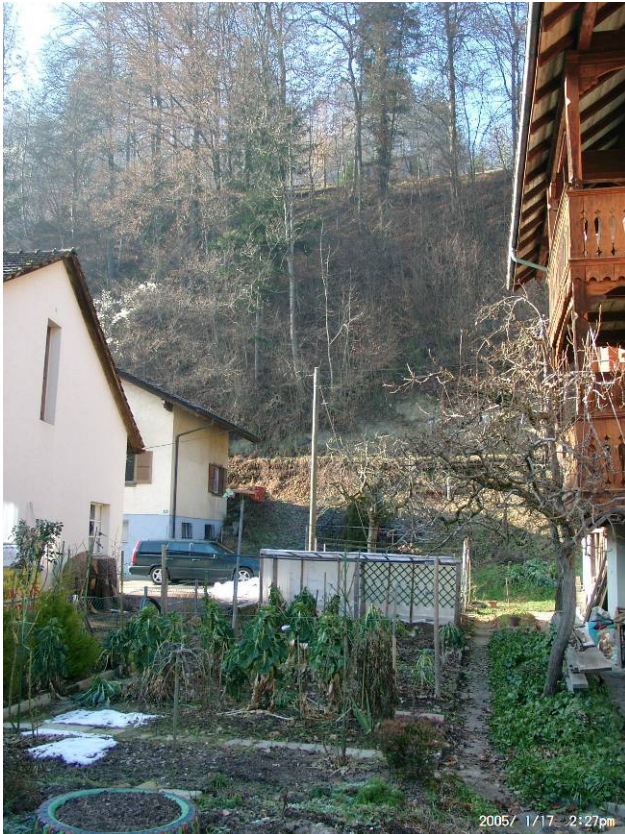
Foto Wo14: N' Kommetsrüti
Steiler Hang direkt hinter dem Siedlungsgebiet
(Kommetsrüti 8 - 22)

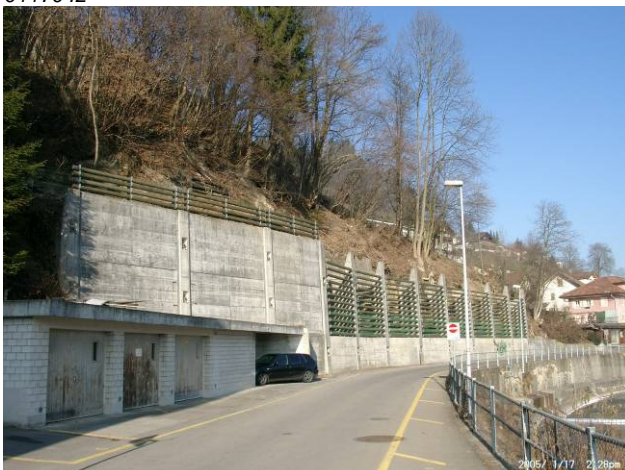
Foto Wo17: N' Kommetsrüti, Kote ca. 580
Schutzbauten neben der Strasse, S' Kommetsrüti 6

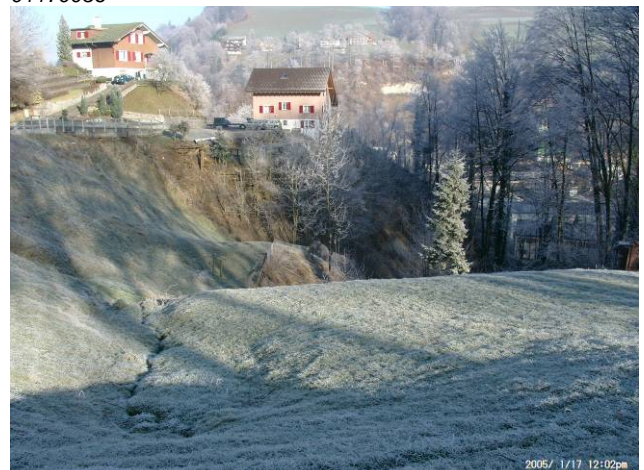
Fotos Wo18: Geländemulde S' Widweidli, Kote ca. 590
Rutschungsphänomene in der Mulde unterhalb der Strasse

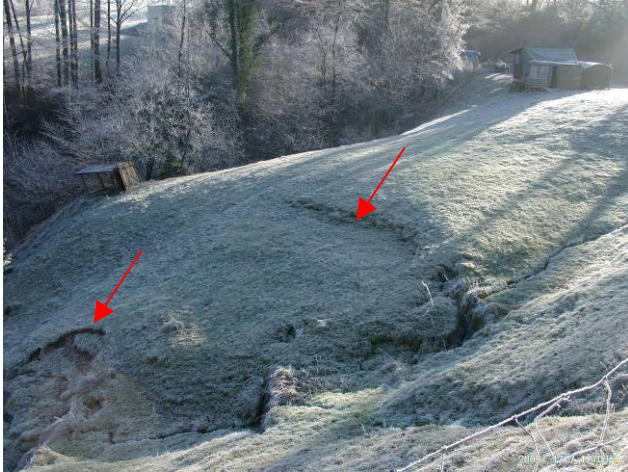
Fotos Wo19: Geländemulde S' Wideweidli, Kote ca. 590
Rutschungsphänomene in der Mulde unterhalb der Strasse

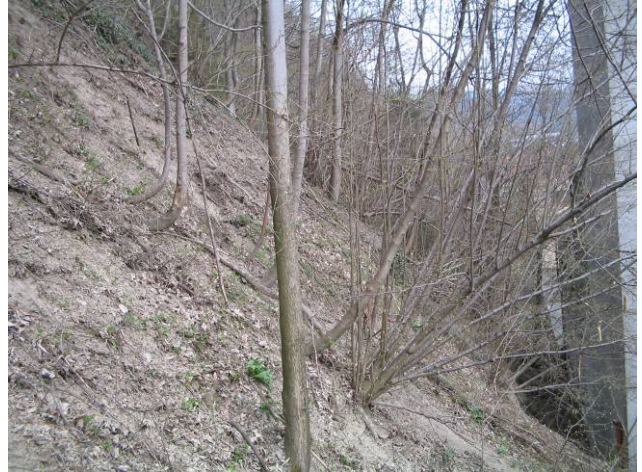
Foto Wo20: Silo der Landi
Hinter dem Siloturm hat sich gemäss einem Anwohner vor ca. 25 Jahren eine Spontanrutschung ereignet. Die Rutschung ist auch heute noch aktiv (krummwüchsige Bäume)

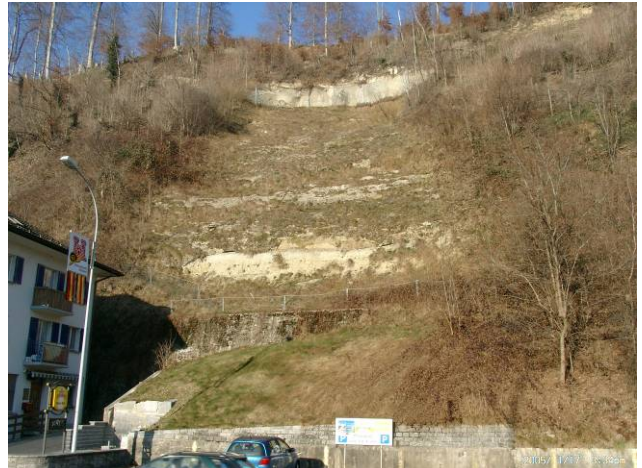
Foto Wo22: N' Bhf Wohlhusen, Kote ca. 610-560
Die Rutschung von der Strasse aus

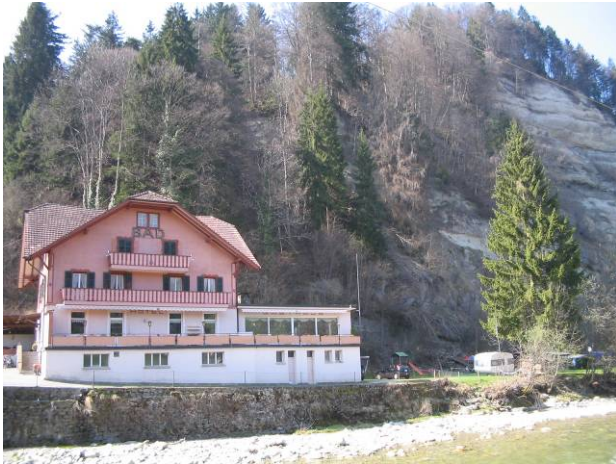
Foto Wo23: Hotel Bad
Das Hotel steht direkt vor einem steilen Hang

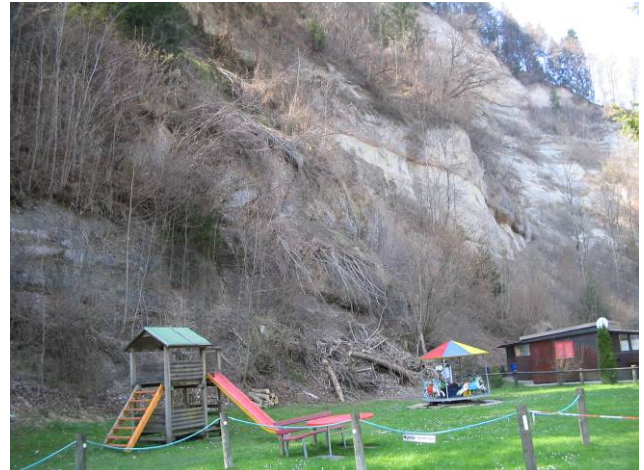
Foto Wo24: Hotel Bad
Der zum Hotel/Restaurant gehörende Kinderspielplatz liegt im steinschlaggefährdeten Bereich.

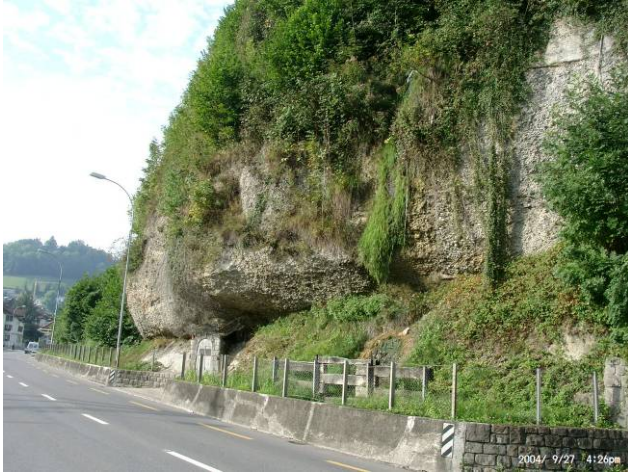
Foto Wo27: Felswände an der Kantonsstrasse, ca. 200m W' des Bahnhofs

Die überhängende Felswand an der Kantonsstrasse, ca. 200 m W' vom Bahnhof, hat infolge der Gefahr des Gesamtausbruches eine hohe Gefährdung zur Folge.

Durch das zurückwittern von weichen Sandsteinlagen im Wandfussbereich entstanden mehrere Meter überhängende Nagelfluhpartien.

Zur Zeit sind Abklärungen bezüglich der Stabilität des Bereichs und der Gefährdung der Strasse durch Felssturz und Blockschlag im Gange.

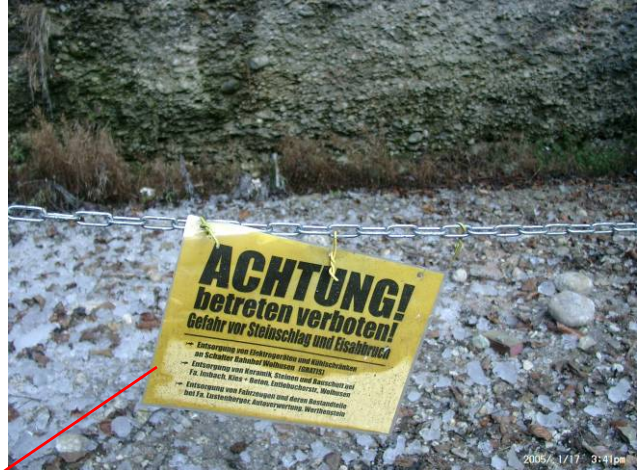
Foto Wo30: Felswand S' Fleuweid
Ein Warnschild mahnt vor Steinschlag und Eissturz.

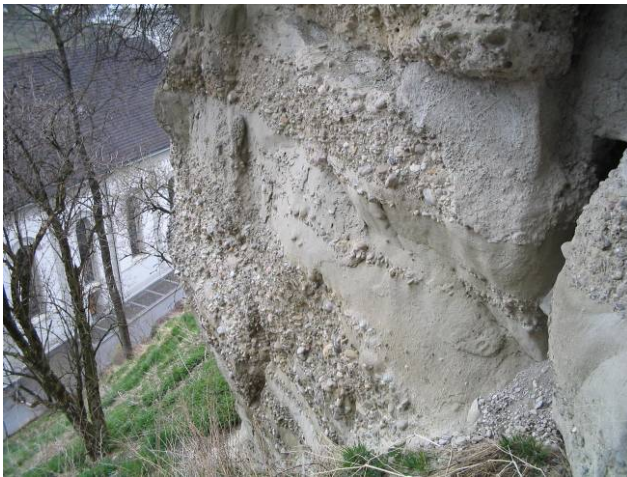
Foto Wo31: Oberhalb Kirche Wolhusen
Ein Felsturm ist durch eine steil stehende, wandparallel verlaufende Kluft ruckseitig vom Felsverband getrennt (Offnungsweite ca. 30-40 cm).

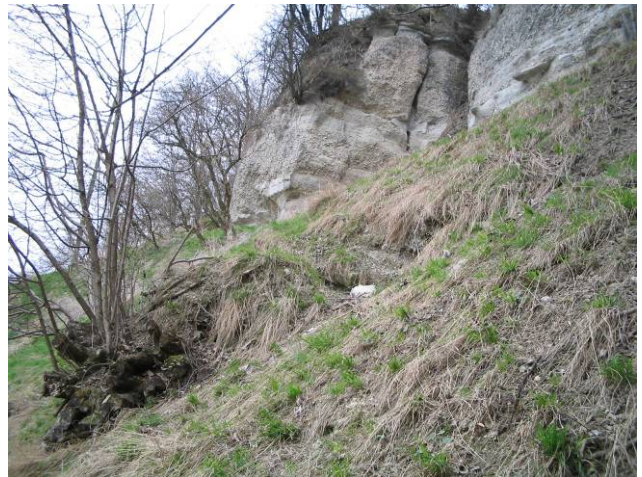
Foto Wo32: Oberhalb Kirche Wolhusen
Blick von unten auf den Felsturm. Im Vordergrund ist eine abgeglittene Lockergesteinsscholle im Hang sichtbar.

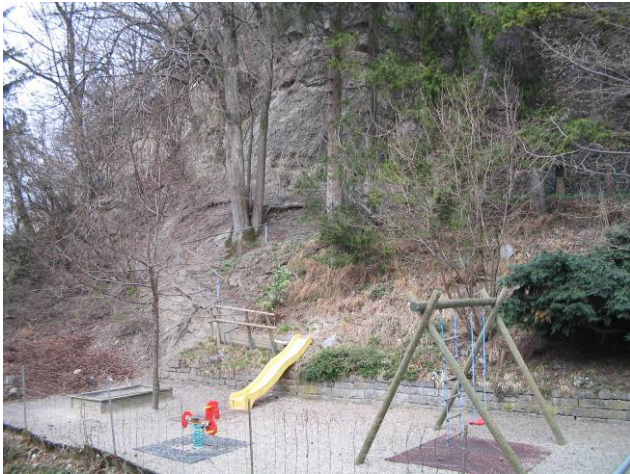
Foto Wo33: Oberhalb Josefshaus, Gütsch1
Der Kinderspielplatz hinter dem Verwaltungsgebäude ist durch Steinschlag aus den Felsbändern im steilen Hang gefährdet.

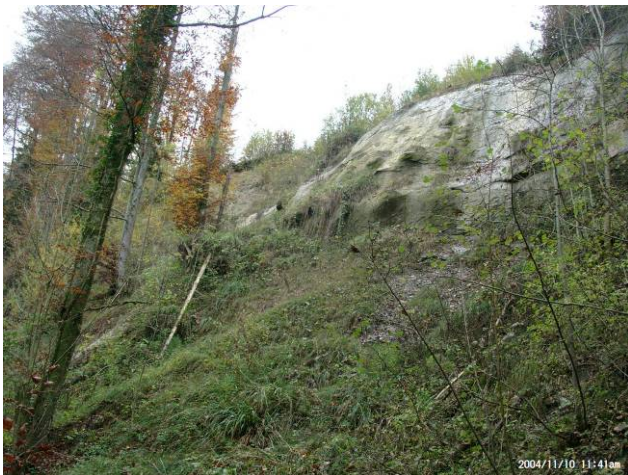
Foto We1: Felswand im Langnauer Wald, W' Schofgrabe, Kote ca. 580 m ü. M.
Ober- und unterhalb der Felswand fanden in der jüngeren Vergangenheit schon grössere Rutschungen statt.

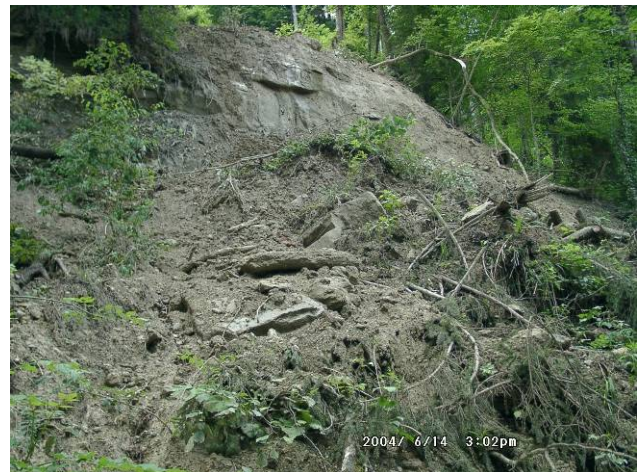
Foto We4: Langnauer Wald, Kote ca. 590 m ü. M.
Foto vom *Juni 2004*: Die Hangmure lagerte sich unter einer 10 m hohen Felswand ab.

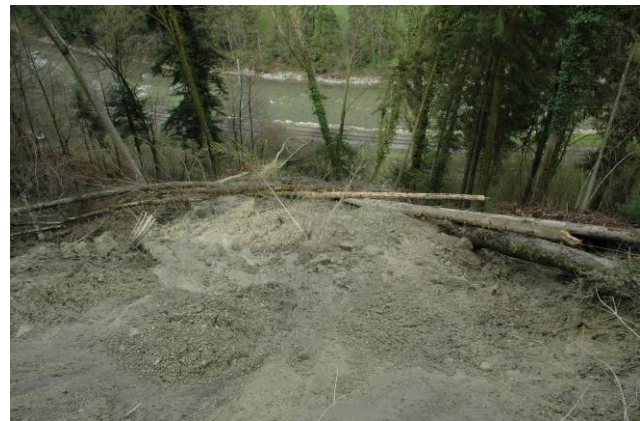
Foto We6: Langnauer Wald, Ängelgraben, Kote ca. 580 m ü. M.
Die Bahnlinie verläuft am Hangfuss und ist durch das remobilisierte Erdmaterial bedroht.

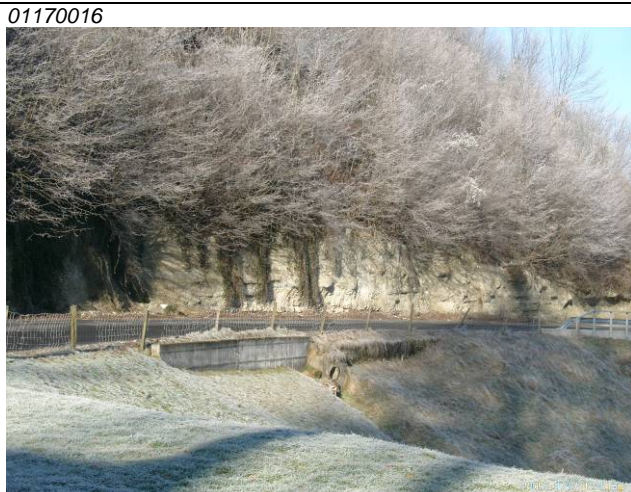
Foto We9: Kurve auf Strasse W' Schwandehof,
Kote ca. 610
 Richtung Wolhusen. Entlang der Strasse sind Felspartien aufgeschlossen, die zu Steinschlag auf die Strasse führen.

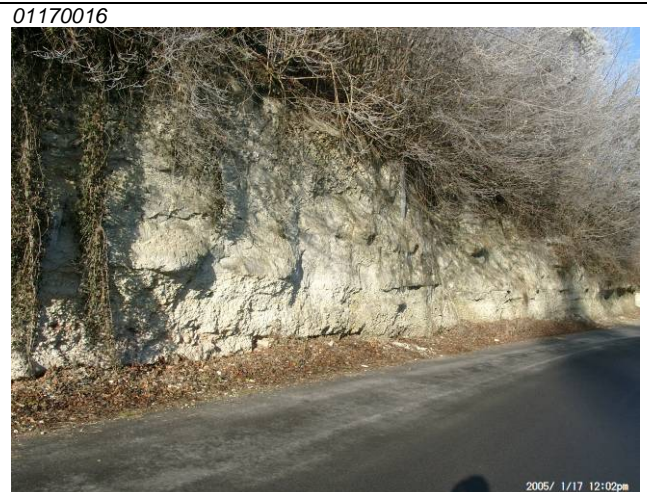
Foto We10: Kurve auf Strasse W' Schwandehof,
Kote ca. 610
 Dünnbankige Mergelschichten wechsellagern mit knauerig herauswitternden Sandsteinbänken.

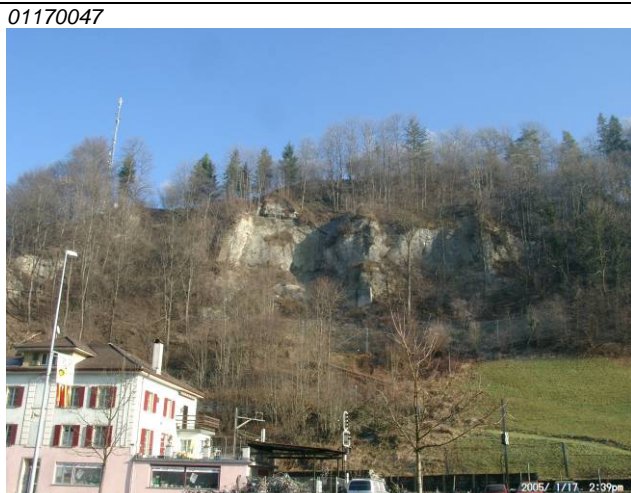
Foto We11: Guggeliberg
 Die steile Felswand ob. Entlebuecherstrasse 55

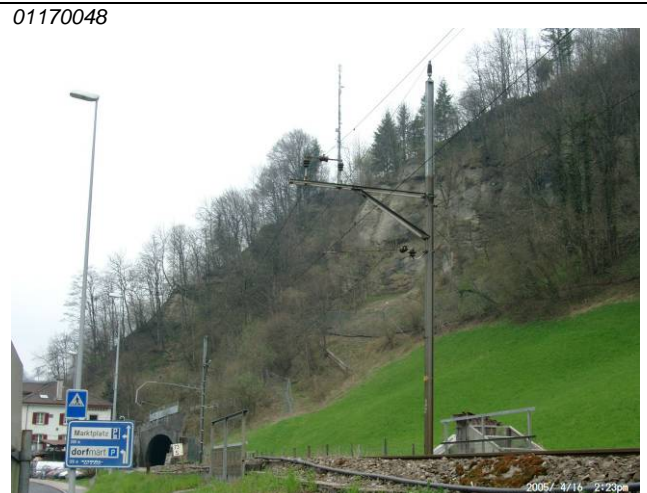
Foto We12: Guggeliberg
 Unter der Felswand verlaufen zwei Steinschlagnetze

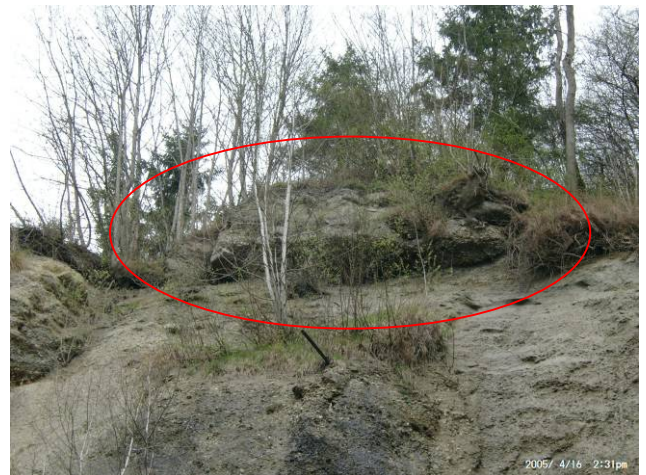
Foto We14: Guggeliberg
Im Kopfbereich weist die Felswand überhängende Felspartien auf.

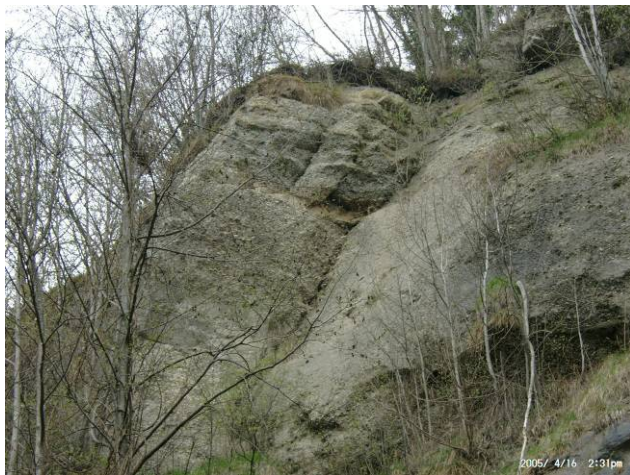
Foto We15: Guggeliberg
Der Fels wird von einer wandparallel verlaufenden Klüftungsschar durchzogen.

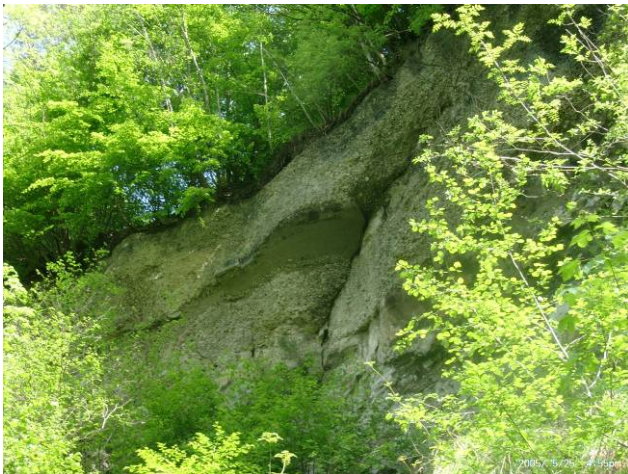
Foto We23: Wanderweg S' Badhus
Ganze Wandbereiche sind wandparallel hinterklüftet.

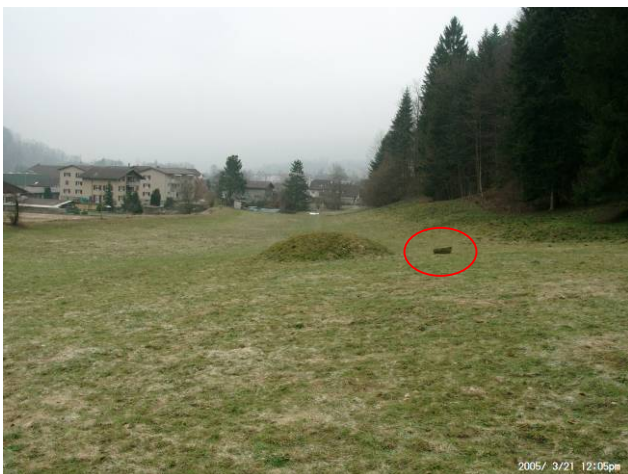
Foto We28: W' Schachen
Ein weiterer, frischer Sturzblock, gelangte weit über den Rand des steilen bewaldeten Hanges hinaus.

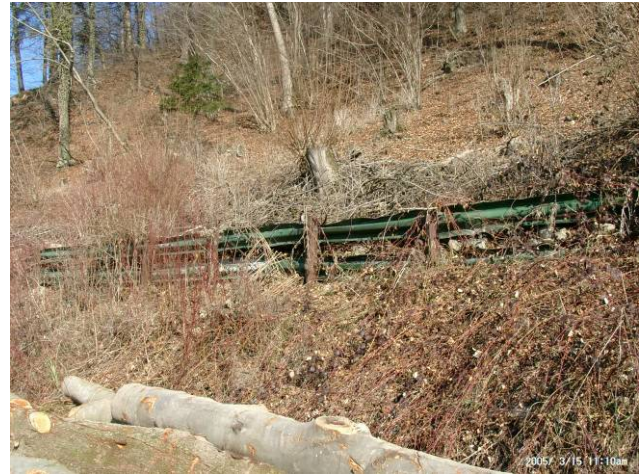
Foto R2: Hasenwald
Ein aus Leitplanken erstelltes Bauwerk oberhalb der Güterstrasse ist komplett hinterfüllt.

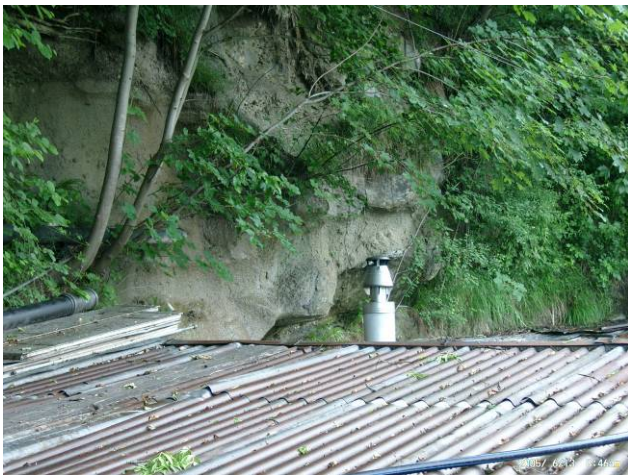
Foto R3: Hauptstrasse bei Werthenstein
Haus an der Hauptstrasse. Das Haus steht direkt an der Felswand.

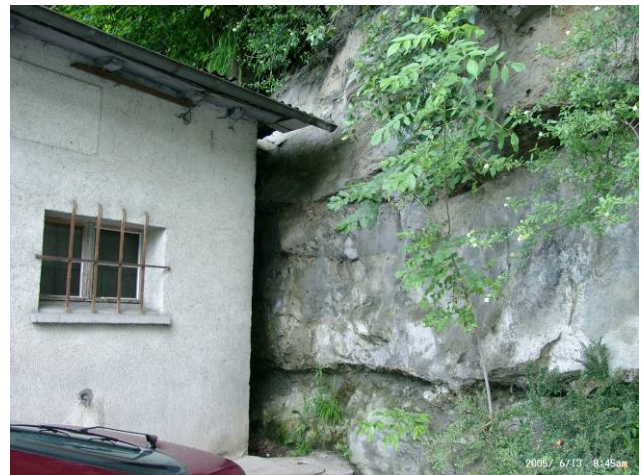
Foto R4: Hauptstrasse bei Werthenstein
Haus an der Hauptstrasse. Das Haus steht direkt an der Felswand.

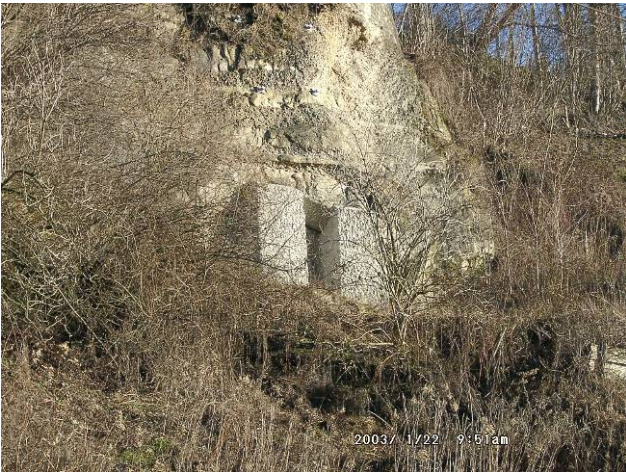
Foto R7: Werthenstein
Felswand hinter dem Gasthaus zur Emme. Ein Überhang wird mit zwei Betonpfeilern gestützt.

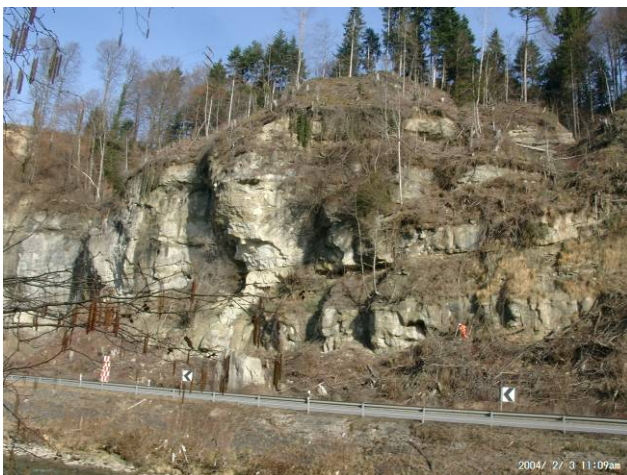
Foto R13: Felswand Dietenei
Die Kantonsstrasse verläuft sehr nahe am Felsbereich.

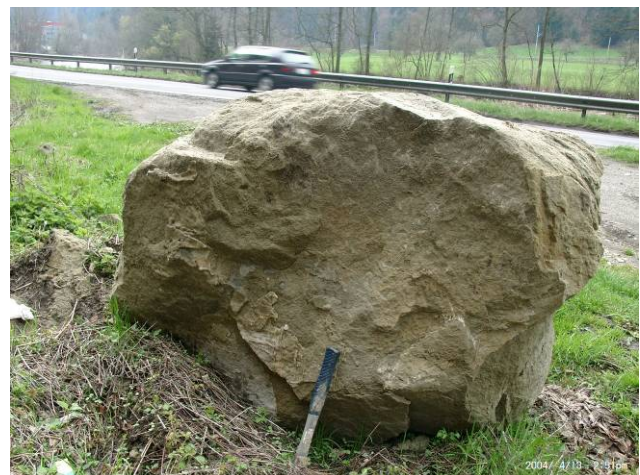
Foto R14: Felswand Dietenei
Frischer, über 1 m³ grosser Sturzblock unterhalb der Südlichen Felswand, wenige m von der Strasse entfernt.

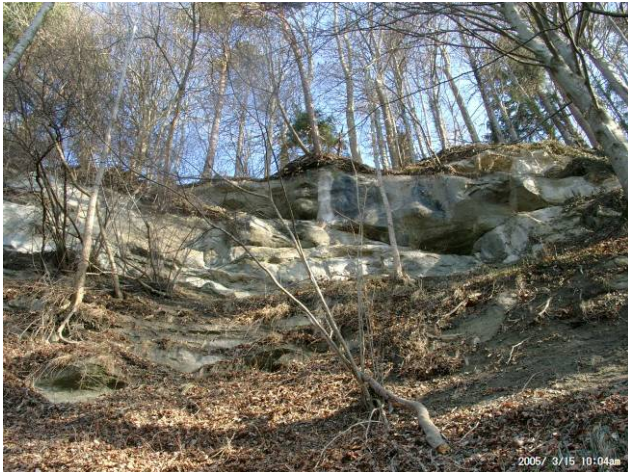
Foto R15: Felswand W' Muffehus
Ein stark strukturiertes Felsband, bestehend aus wechsellagernden Sandsteinen und Mergeln, im oberen, steilen Hang direkt über der Kantonsstrasse. Aus einer Sandsteinlage hat sich im März 2005 ein Blockschlag ereignet

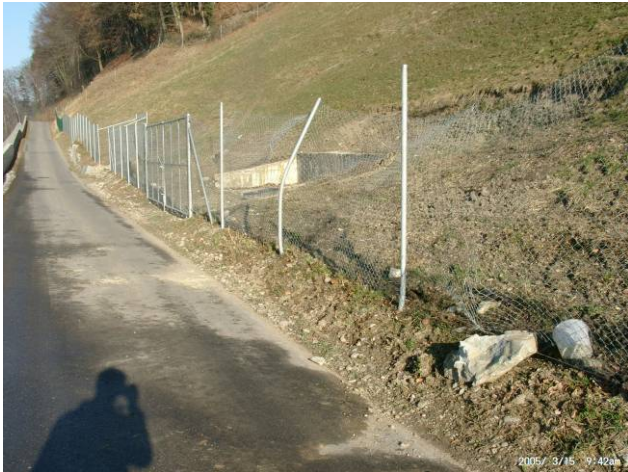
Foto R19: Unterhalb Felswand W' Muffehus
Der Drahtmaschenzaun entlang dem Weg wurde durch den Block in 1 m Höhe getroffen und umgelegt. (Der Zaun wurde nachträglich wieder aufgestellt.)

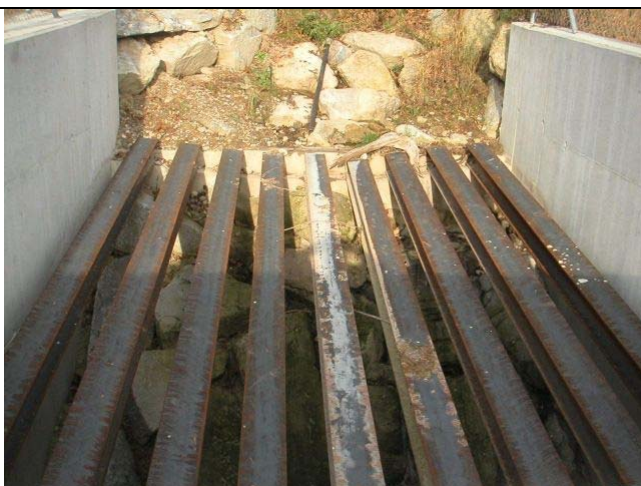
Foto 04.12.15_66
Bauwerk 116001, Durchlass mit Stahlgitter, westlich Unter-Steigle, Unterführung Kantonstrasse

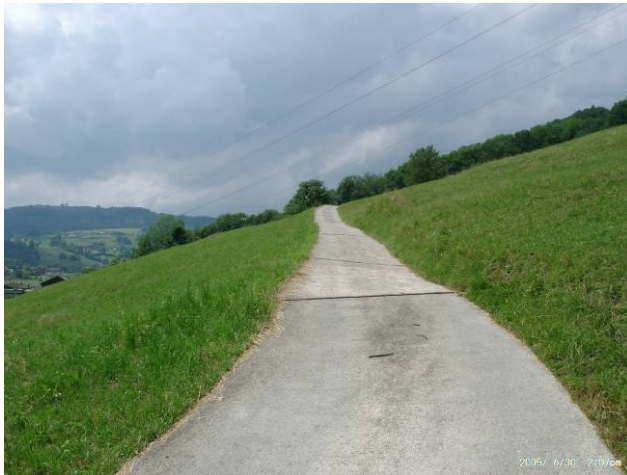
Foto M1: Mueshofhalde
Die nach Löchlihalde hinaufführende Strasse ist durch permanente Rutschprozesse aufgewellt.

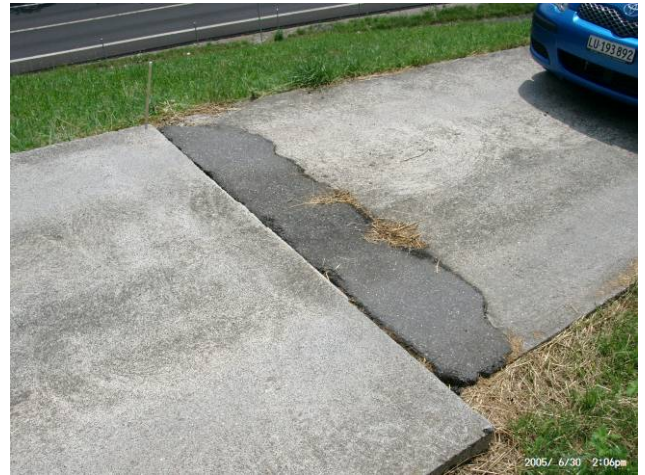
Foto M2: Siedlungsgebiet Halde
Die Betonelemente wurden durch die Bodenbewegungen gegeneinander versetzt

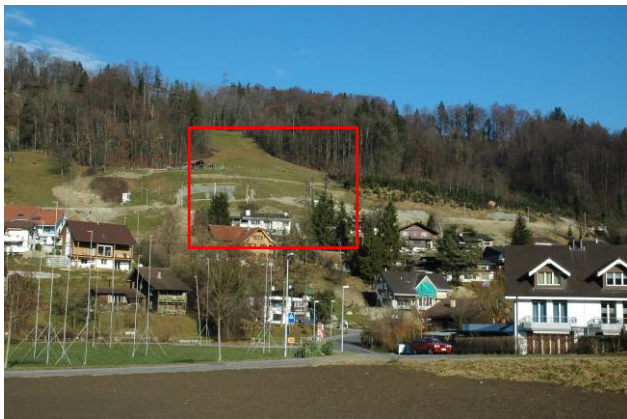
Foto M3: Siedlungsgebiet Halde
Der Hang oberhalb der Häuser rutscht.

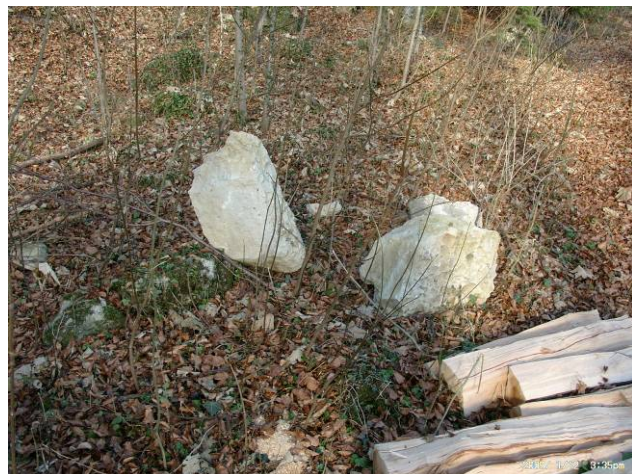
Foto M14: Schwyzerhüsli, Kote ca. 620
Weitere frische Steinschlagzeugen am Hangfuss E' Schwyzerhüsli

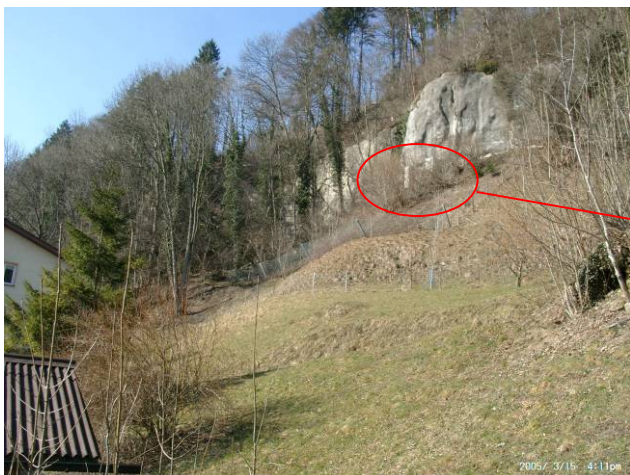
Foto M15: Geisschachen
Felswand oberhalb der Liegenschaft Geisschachen.

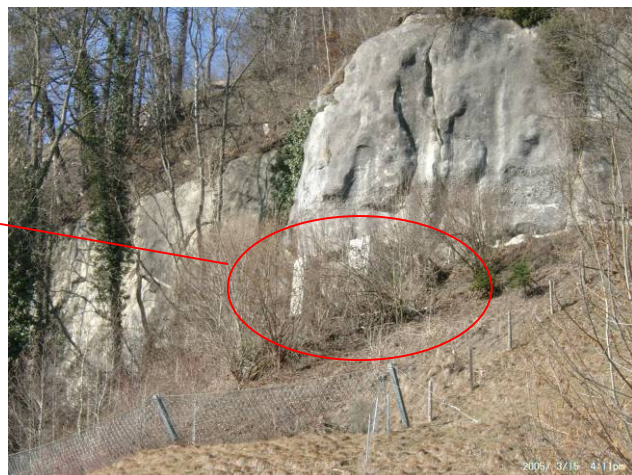
Foto M16: Geisschachen
Eine absturzgefährdete Felsmasse mit ca. 300 m³ Volumen wurden im Jahre 2000 durch zwei mit Felsankern gesicherte Betonrippen gesichert. Zum permanenten Schutz der Liegenschaft sowie der T10 wurde ca. 35 m langes Steinschlagnetz angebracht. Die Felssicherung wird geotechnisch überwacht.

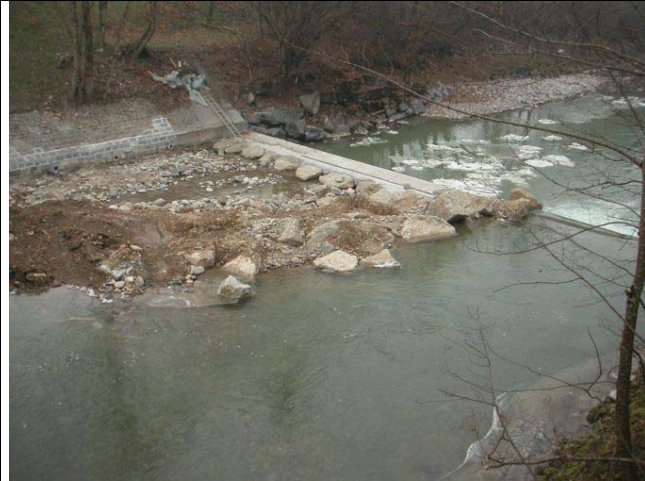
Foto 04.12.14_21
Ausbesserungsarbeiten an Schwellen im Bett der Kleinen Emme, nahe Hältbüelerbrugg (flussabwärts).

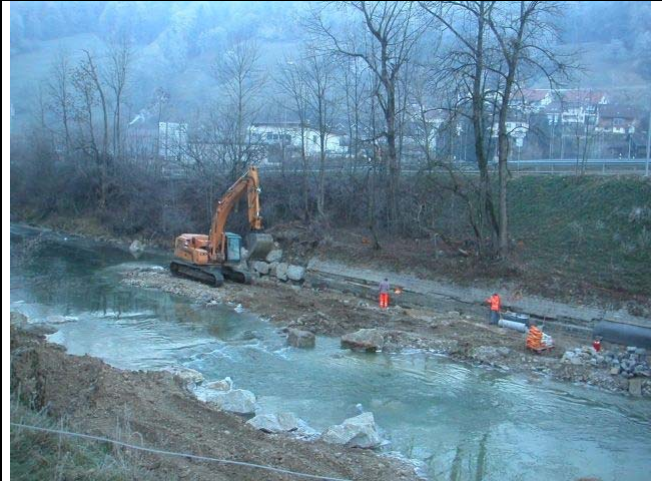
Foto 04.12.15_23
Ausbesserungsarbeiten an Uferbefestigung nahe Hältbüelerbrugg

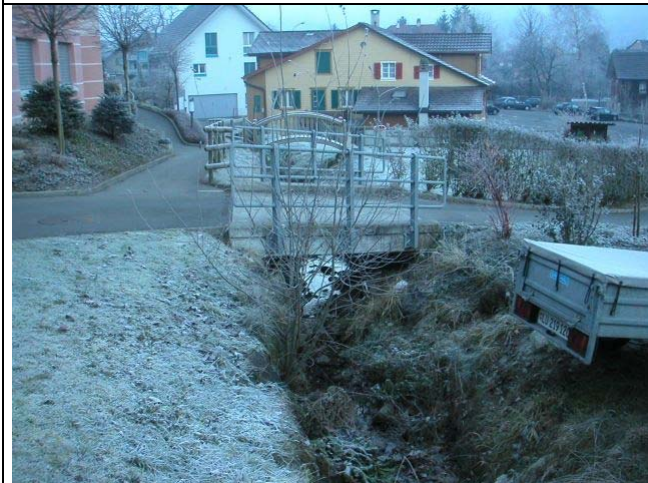
Foto 04.12.16_04
Brücken über dem Chällerhofbach mit engem
Durchlass, Bauwerk 68004

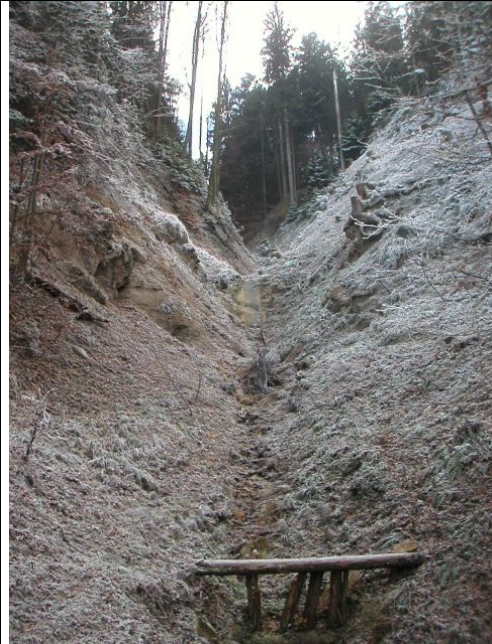
Foto 04.12.16_33
Steiler Einschnitt des Luegetebach im Vogelwald, südlich Malters. Der Untergrund ist sehr erosiv und das Gerinne Murgangfähig.

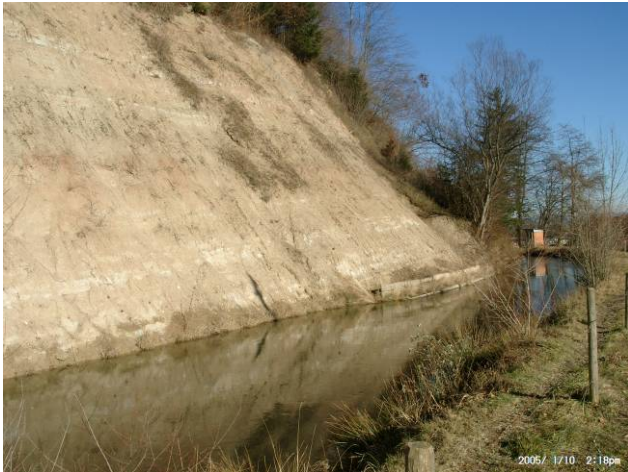
Foto L1: W' Elektrizitätswerk
Am Nordufer des Kanals ist die Lockergesteinsdecke der ca. 15 m hohen Böschung vollständig erodiert und der Mergel freigelegt.

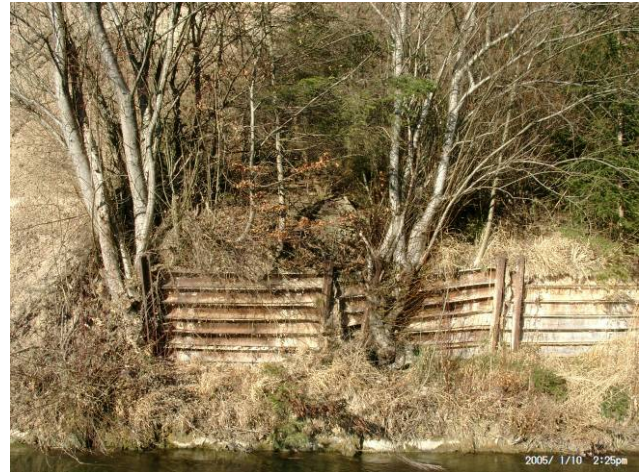
Foto L2: W' Elektrizitätswerk
N' der freigelegten Hangfläche steht eine Eisenpalisade, die durch die Rutschbewegung des rückseitigen Lockergesteins stark nach vorne gedrückt wird.

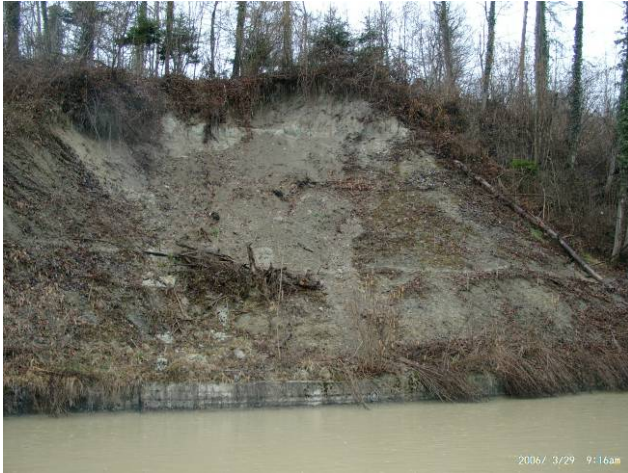
Foto L5: W' Ufer Kanal, Ämmenweid
Erosionsfläche in der steilen Böschung des Kanals.

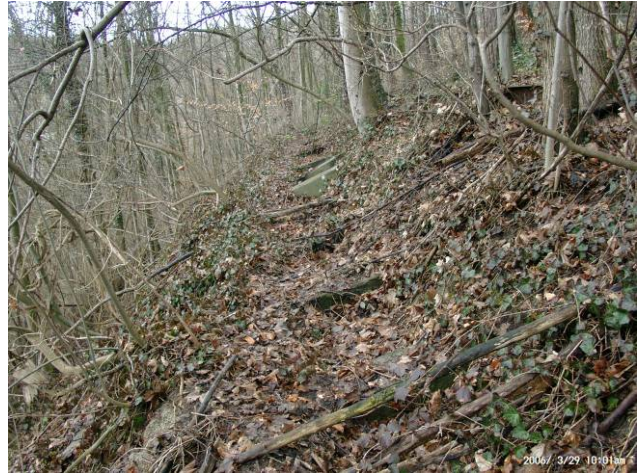
**Foto L6: Hang NW' Fabrickgebäude
Von Moos Stahl**
Alte Stützbauwerke aus Beton im oberen Bereich der Böschung

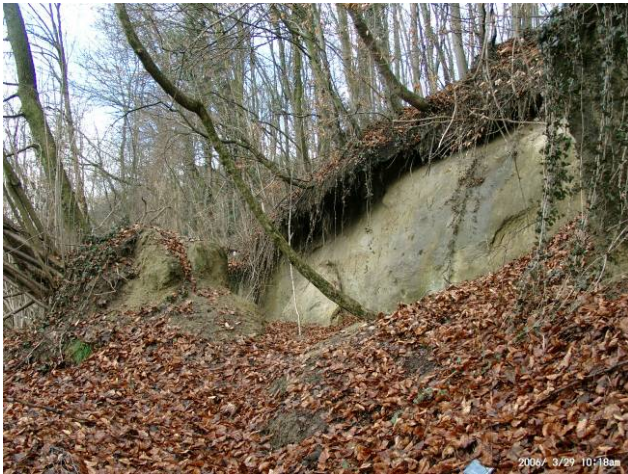
Foto L7: Hang NW' Fabrickgebäude
Rutschung in der steilen Hangpartie.
