Wolhusen, Werthenstein,
Ruswil, Malters, Littau, Emmen

Gefahrenkarte Kleine Emme

Technischer Bericht

Projekt 21024

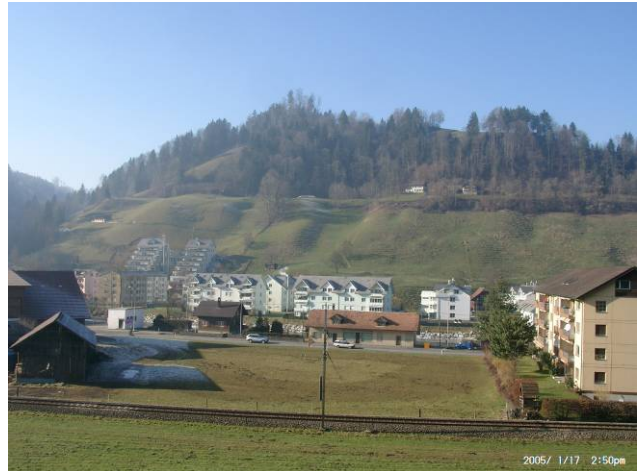
Foto Wo2: Kommetsrüti
Die bucklige Morphologie oberhalb Kommetsrüti weist auf Rutschanfälligkeit hin (Spontanrutschungen / Hangmuren).

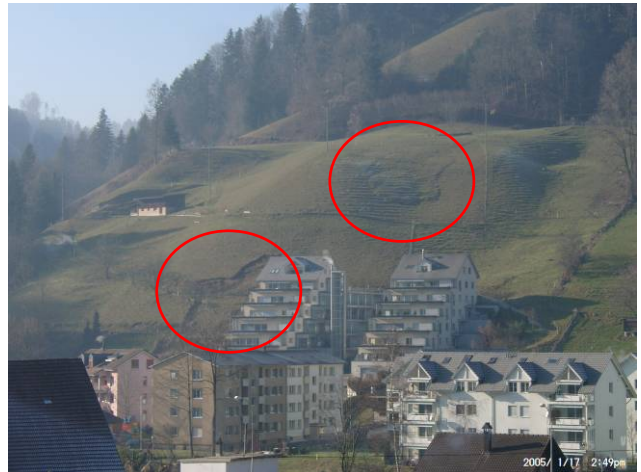
Foto Wo3: Kommetsrüti
Spontanrutschungen oberhalb und neben der Terrassenüberbauung Kommetsrüti 62/ 66

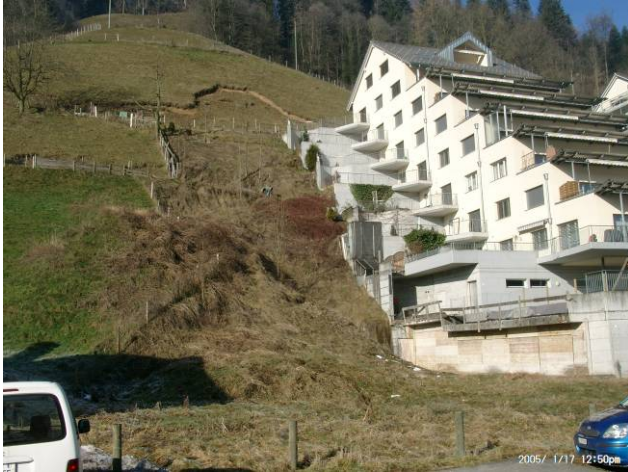
Foto Wo4: Kommetsrüti
Spontanrutschungen auf der S' Seite Kommetsrüti 66

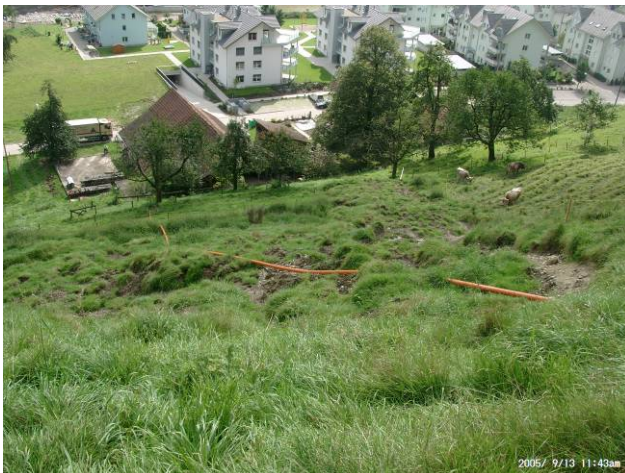
Foto Wo12: Mittler Kommetsrüti
Unwetter August 2005: Grossflächige Spontanrutschungen mit Versätzen bis 2 m.

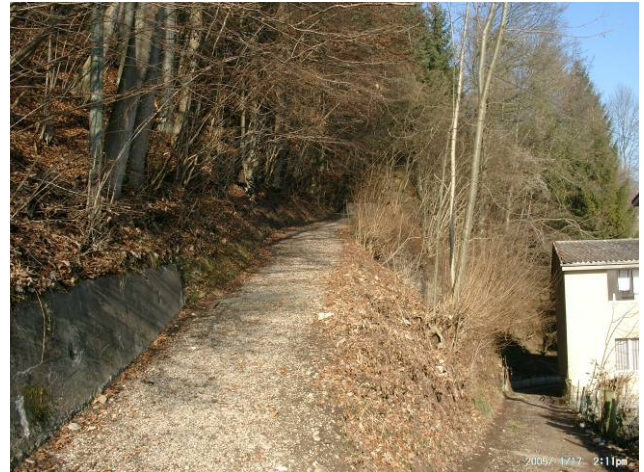
Foto Wo15: N' Kommetsrüti
Hinter den Häusern folgt direkt der steile bewaldete Hang.

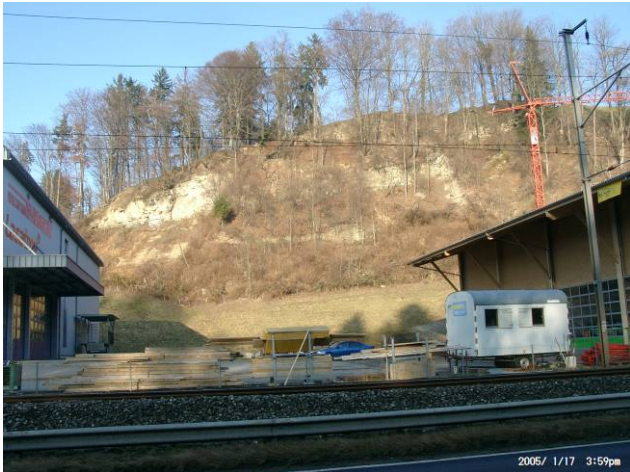
Foto Wo 35: Hackerrüti
Felsbänder hinter dem Industrieareal dienen als Steinschlagquelle

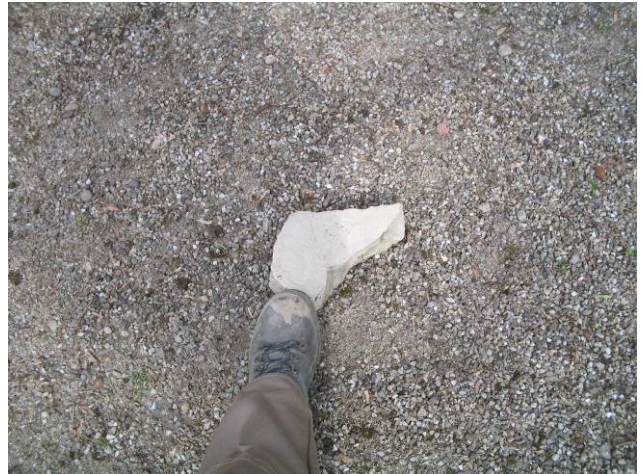
Foto Wo34: Oberhalb Josefshaus, Gütsch1
Steine liegen auf dem Kinderspielplatz.

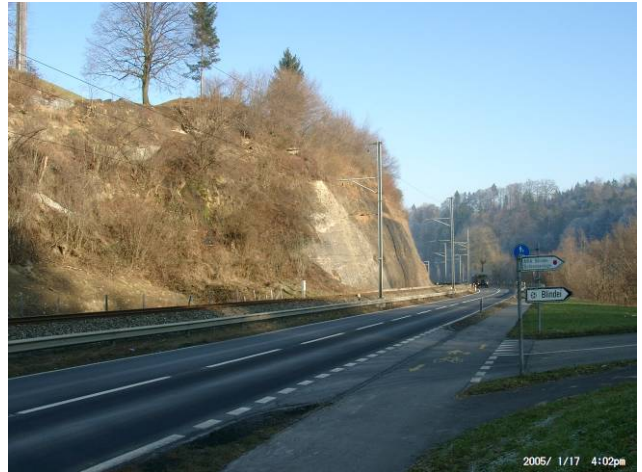
Foto Wo36: E' Hackerrüti
E' Hackerrüti kommt die Bahnlinie direkt an die nackte Felswand heran. Steinschlag.

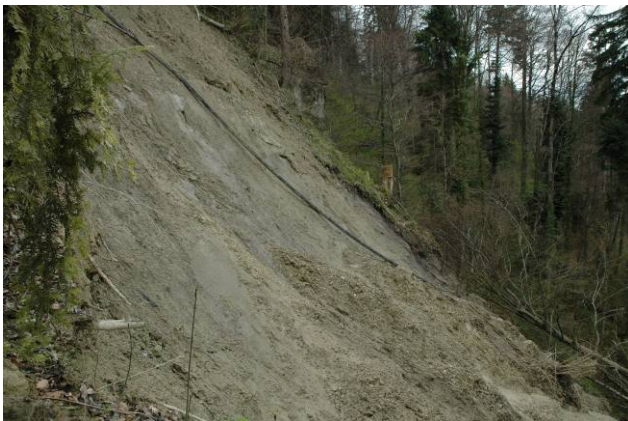
Foto We5: Langnauer Wald, Ängelgraben, Kote ca. 590 m ü. M.
April 2005: Das abgelagerte Erdmaterial hat sich remobilisiert (vgl Foto We4)

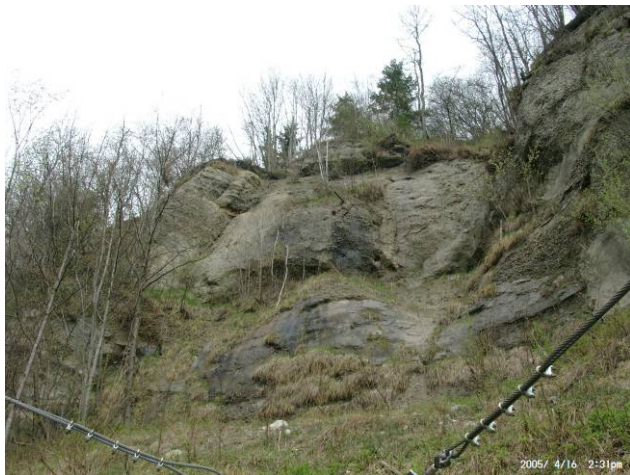
Foto We13: Guggeliberg
Der Felsbereich hinter dem Netz

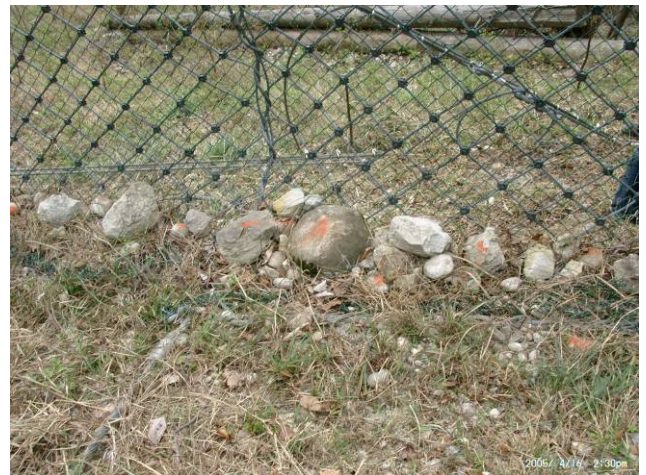
Foto We16: Guggeliberg
Das obere Netz ist mit etlichen Steinen hinterfüllt.

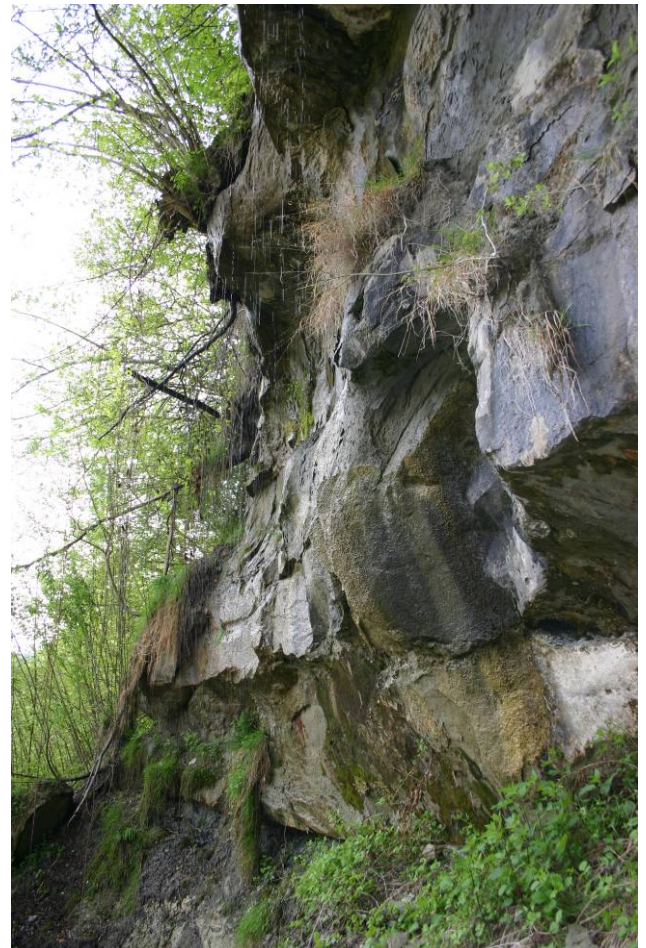
Foto We20a: Felswand unterhalb Klosterkirche
6.5.2006: Felsbereich unterhalb der Kirchenmauer

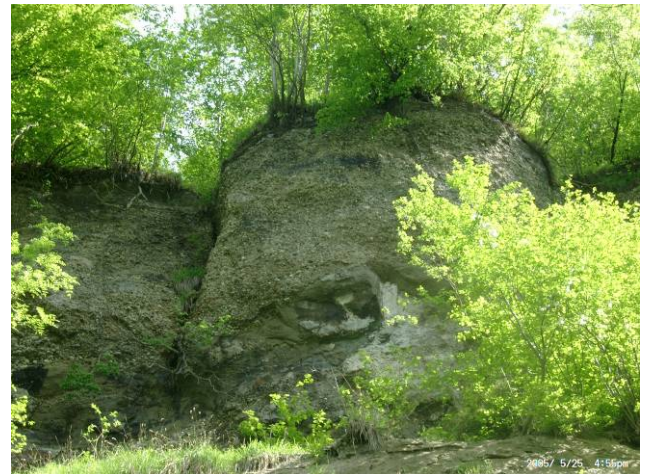
Foto We24: Wanderweg S' Badhus
Die mächtige Nagelflugschicht im Kopfbereich der Wand stellt eine permanente Steinschlagquelle dar

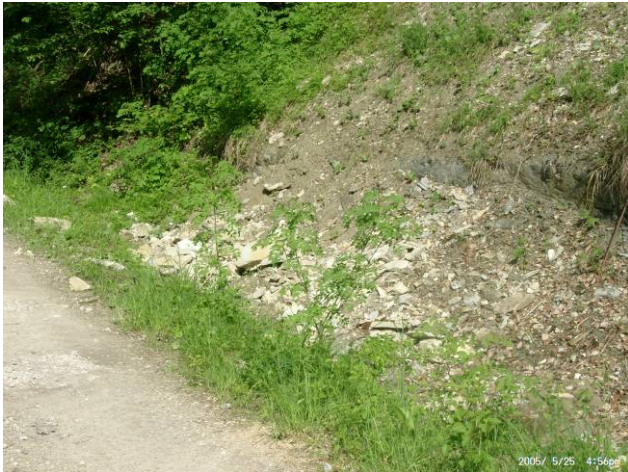
Foto We25: Wanderweg S' Badhus
Steinschlagzeugen zwischen Weg und Wandfuss.

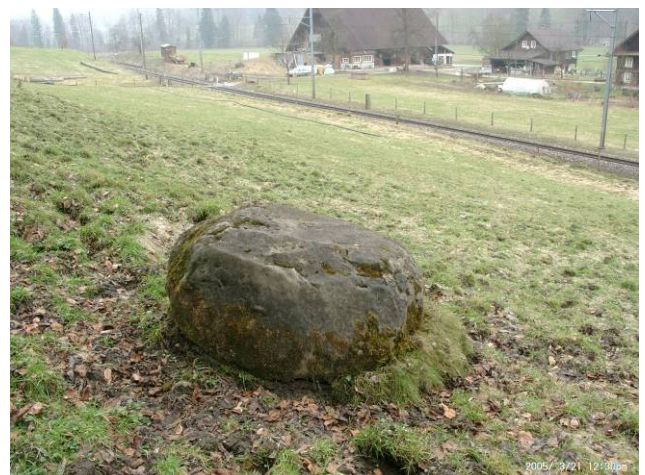
Foto We27: W' Schachen
Ein rundlicher Sturzblock ist am Fuss des Hanges, ca. 50 m vor den Geleisen, liegen geblieben

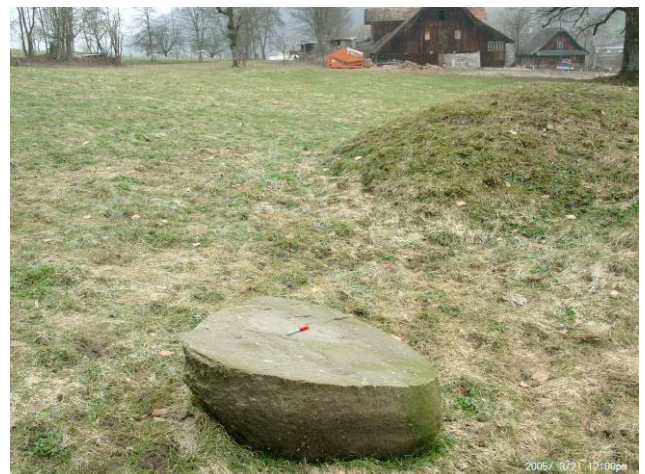
Foto We29: W' Schachen
Der Standsteinblock (Ø 0.5-0.7m) hat ebenfalls eine gerundete, wagenradähnliche Form.

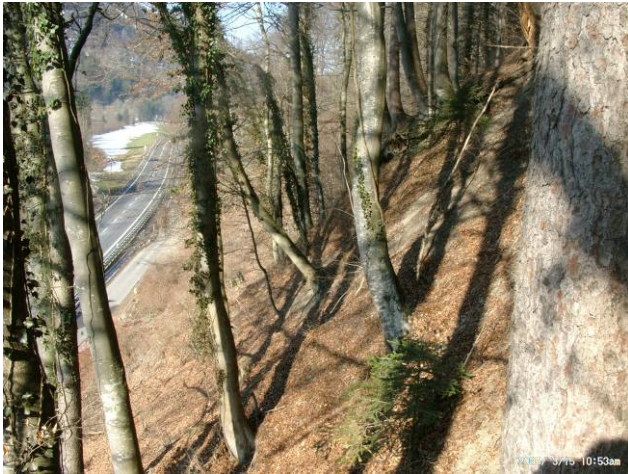
Foto R1: Hasenwald
Der die Bäume sind teilweise krummwüchsig, was auf Hangbewegungsprozesse hinweist.

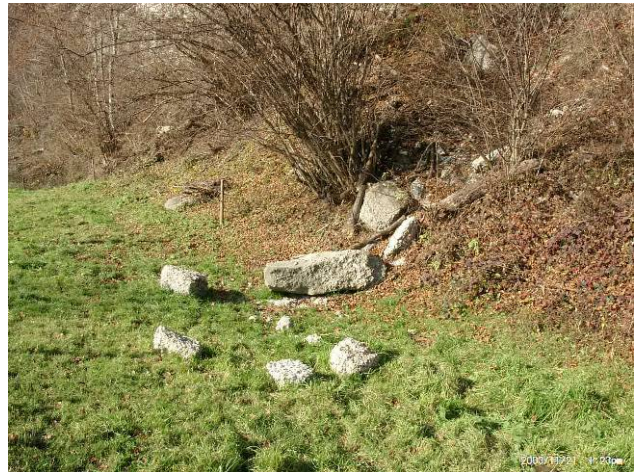
Foto R8: Dietenei
Steinschlagzeigen eines Sturzereignisses vom Herbst 2003.

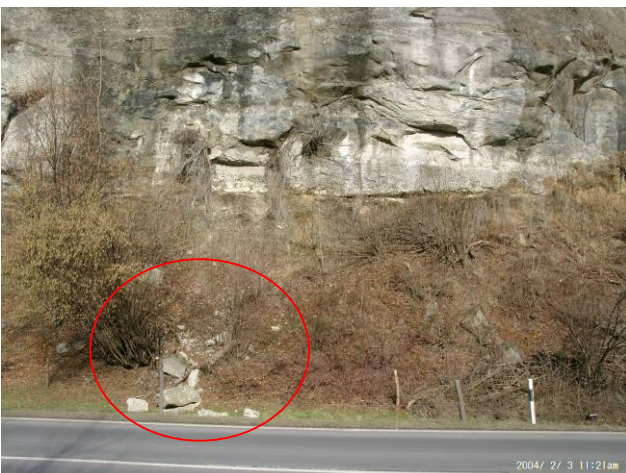
Foto R9: Felswand Dietenei
Stumme Zeugen am Strassenrand

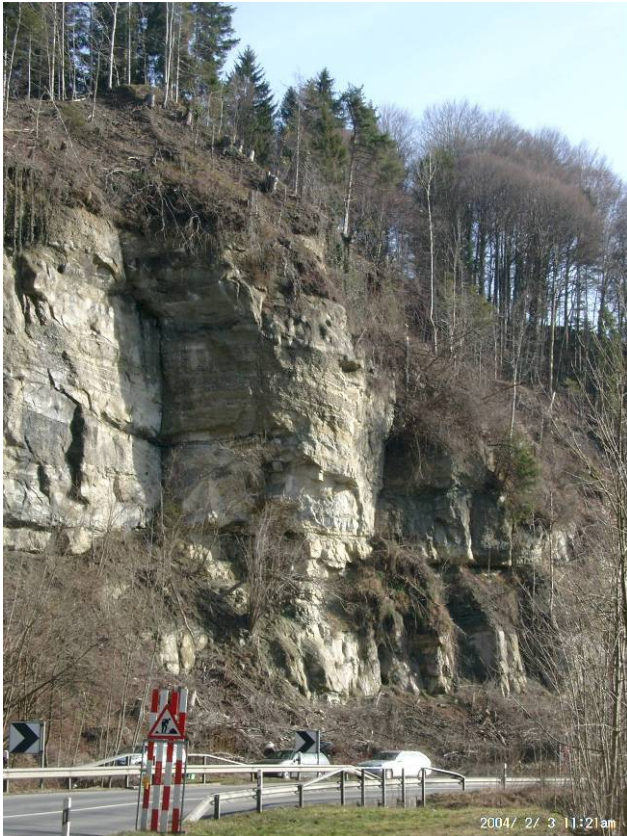
Foto R11: Felswand Dietenei
Bei der scharfen Rechtsbiegung der Kl. Emme steht ein hoher Felsturm an der Kurve der Hauptstrasse.

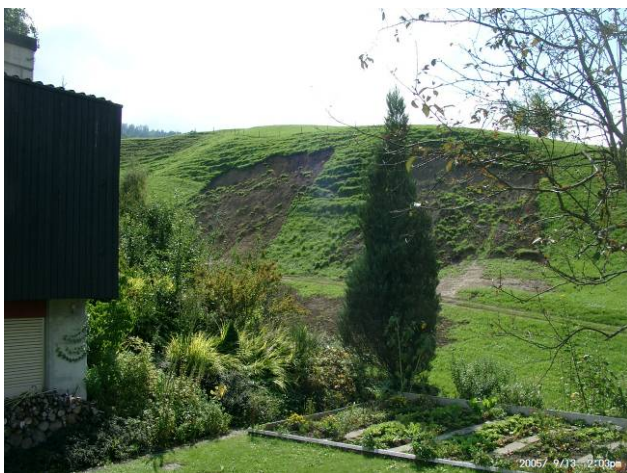
Foto M11: Luegetealtes
Zwei kleine Hangmuren nach den Starkniederschlägen vom August 2005 bei Luegene

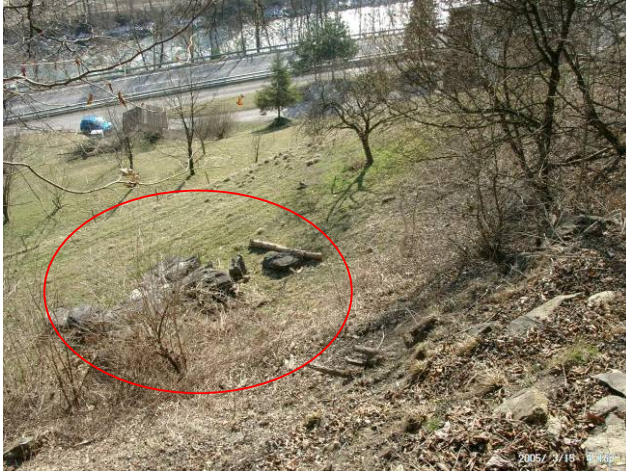
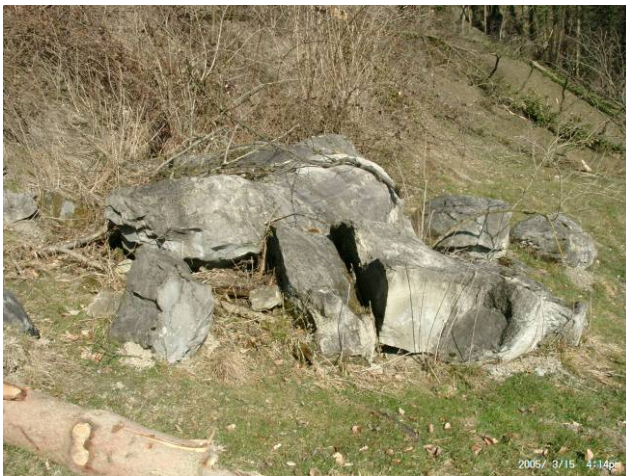
Fotos M17/18: Geisschachen

E' der Liegenschaft Geisschachen zeugt ein Haufen von Steinblöcken von einem vergangenen Ereignis.

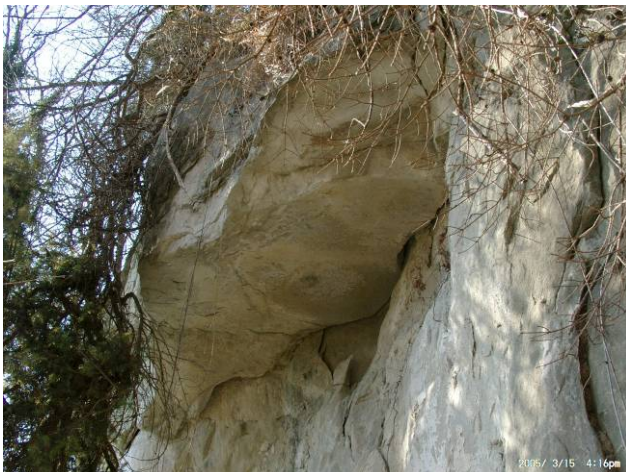
Foto M20: Geisschachen

Wandparallel hinterklüfteter Überhang in der Felswand oberhalb der Kantonsstrasse T10.

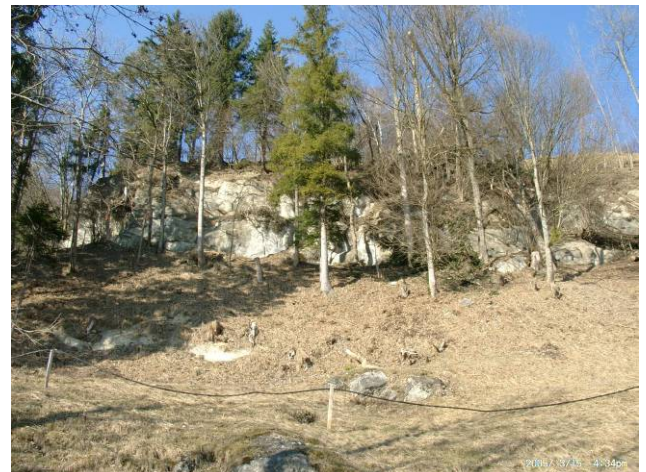
Foto M21: Stäghalde

Die Felswand am Kopf des Hangs N' der Kantonsstrasse ist eine Auslösequelle von Stein- und Kleinblockschlag.

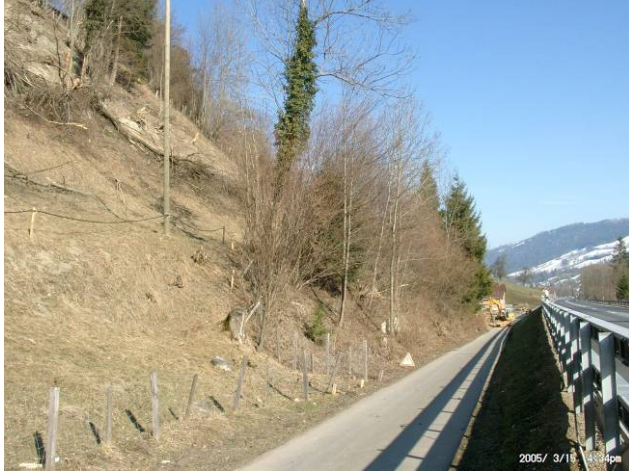
Foto M22: Stäghalde
Der Hang ist ca. 45° steil

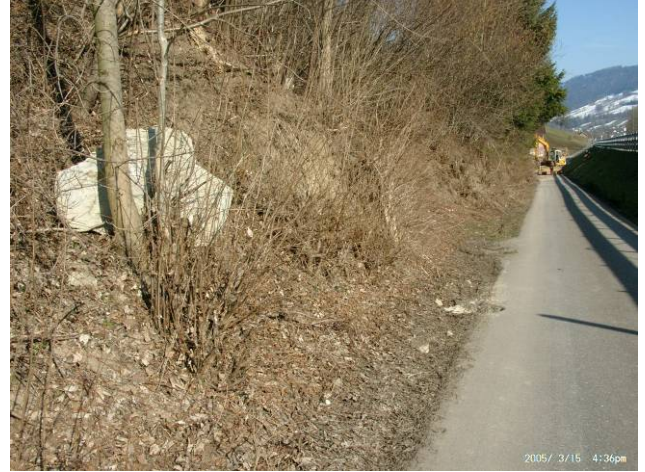
Foto M23: Stäghalde
Frischer "stummer Zeuge" am Fuss des Hangs

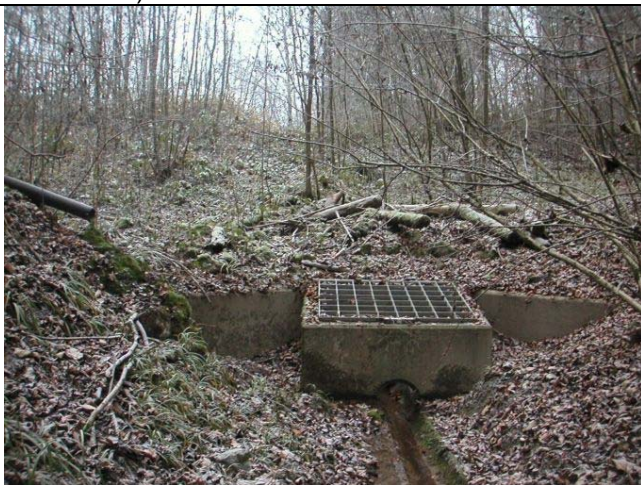
Foto 14.12.04_2:

Einlass mit Rechen im Schooschäppelibach südlich Gerliswil (Vorder-Ämmeweid). Bauwerk 11005.
